**PI 1839**  
¡Sólo para personal especializado!  
1/2

## KIT DE REPARACIÓN PARA LA TUBERÍA DE ASPIRACIÓN MERCEDES-BENZ M272

### ¿ES RECOMENDABLE ESTA SOLUCIÓN PROVISIONAL?

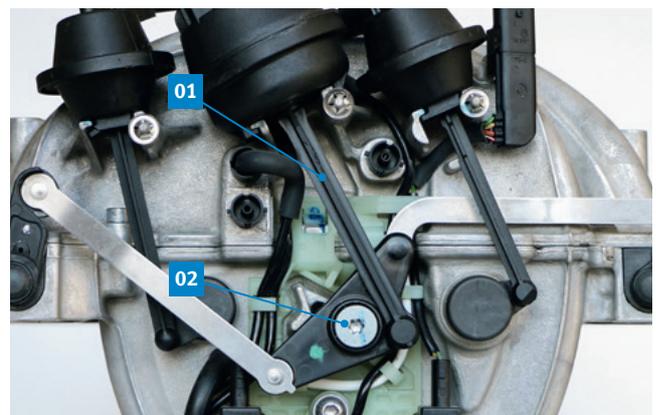
Varillaje de mando

En el caso de este múltiple de admisión con tubos variables para Mercedes-Benz M272 las condiciones desfavorables pueden hacer que el material plástico del varillaje de mando se vuelva poroso. Nos hemos informado sobre los kits de reparación para el múltiple de admisión con tubos variables procedentes de diferentes mercados.

- En el caso de esta solución provisional la barra (01) de la caja de presión debe recortarse a la medida exacta. De lo contrario, la posición de la válvula queda desajustada y el vehículo sufre una pérdida de potencia o emite un aviso de avería.
- La unión pegada entre la pieza adaptadora y la barra (01) puede soltarse y tener iguales consecuencias.
- El tornillo central (02) es autorroscante. Una vez que se ha soltado, ya no puede ajustarse con seguridad.
- Si no se subsana la causa real, la solución de reparación puede volver a romperse (véase la página siguiente con respecto a las causas).
- El montaje y desmontaje de la tubería de aspiración requiere un tiempo de aprox. dos horas de trabajo debido a la estructura del vehículo, la solución provisional no se ha incluido en este cálculo. Si vuelve a producirse este caso de avería, se requiere de nuevo este tiempo y el coste se duplica.

### POR ESTOS MOTIVOS DESACONSEJAMOS UTILIZAR ESTE KIT DE REPARACIÓN.

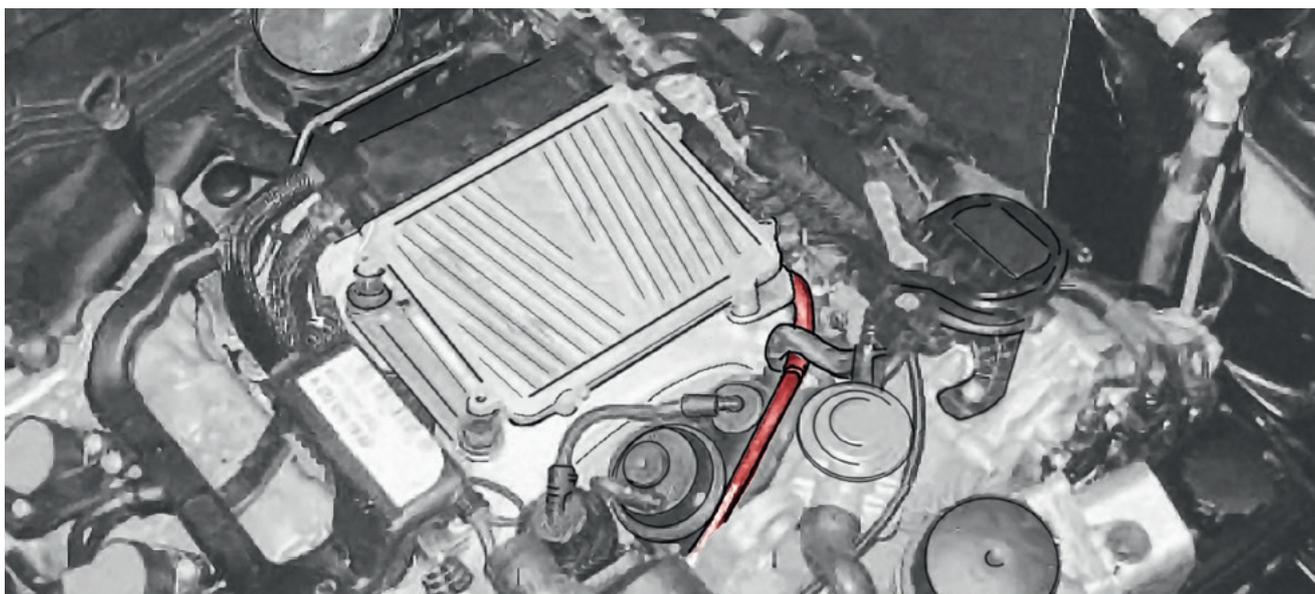
Compartimiento del motor W211 con tubería de purga de aire del motor (destacado)

La causa de la avería no radica en la tubería de aspiración, sino en una tubería no estanca de la purga de aire del motor. La tubería de la purga de aire del motor discurre por encima del varillaje de mando en la tubería de aspiración. La tubería de la purga de aire del motor montada originalmente puede volverse no estanca debido al envejecimiento o los esfuerzos. En caso de producirse una salida de aceite por esta vía y de que caigan gotas sobre el varillaje de mando, el material plástico del varillaje de mando puede volverse poroso y romperse.

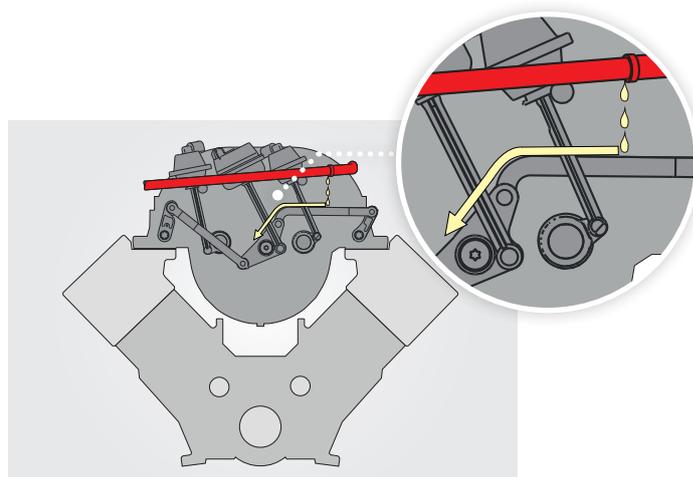
Causa de la avería: sale aceite de la tubería de la purga de aire del motor (destacado) y daña el varillaje de mando

- Si se produce la salida de aceite, la tubería plástica debe sustituirse inmediatamente por una tubería de aluminio.
- Si el varillaje de mando ya está dañado, debe sustituirse la tubería de aspiración.

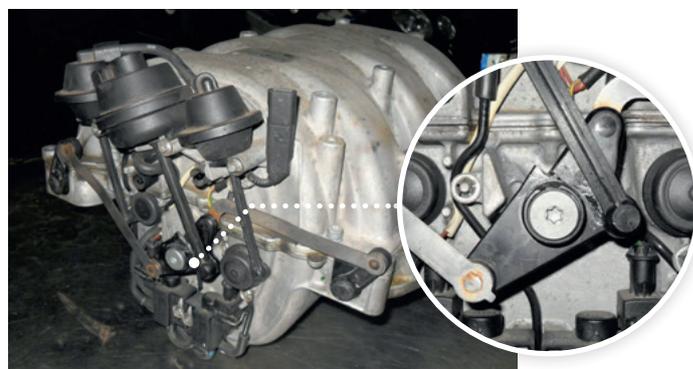
Manifestación típica de la avería: rotura en el varillaje de mando
