PI 1839
Solo per personale esperto!
1/2

KIT DI RIPARAZIONE PER TUBO D'ASPIRAZIONE MERCEDES-BENZ M272

QUESTA SOLUZIONE PROVVISORIA È CONSIGLIABILE?

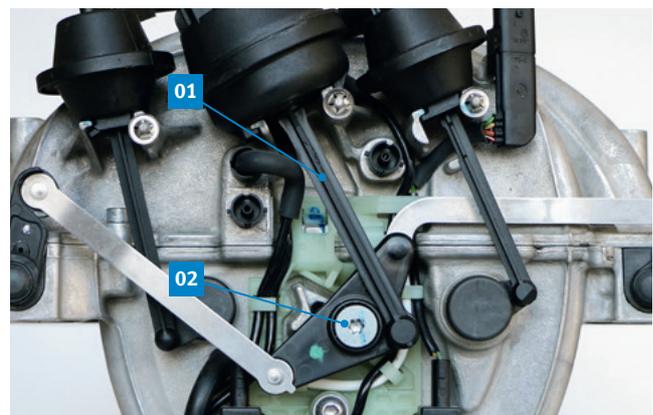
Tirante del cambio

In condizioni sfavorevoli le parti in plastica del tirante del cambio del collettore di aspirazione a geometria variabile Mercedes-Benz M272 possono diventare porose. Sappiamo che in diversi mercati vengono proposti kit di riparazione del collettore di aspirazione a geometria variabile.

- Si tratta di una soluzione provvisoria in cui il tirante (01) della capsula deve essere tagliato esattamente su misura. Altrimenti il veicolo perde potenza o segnala un guasto a causa della regolazione errata della farfalla.
- La giunzione tra l'elemento adattatore e il tirante (01) può allentarsi con le stesse conseguenze.
- La vite centrale (02) è autofilettante. Se si allenta non stringe più.
- Se non si elimina la vera causa, la soluzione di riparazione potrebbe non reggere (per le cause: ved. pagina successiva).
- Il montaggio e lo smontaggio del tubo d'aspirazione richiede, a seconda del veicolo, ca. due ore di lavoro, senza contare la soluzione provvisoria. In caso di nuovo guasto occorre conteggiare nuovamente queste ore di lavoro e i costi raddoppiano.

SCONSIGLIAMO PERTANTO L'UTILIZZO DI QUESTO KIT DI RIPARAZIONE.

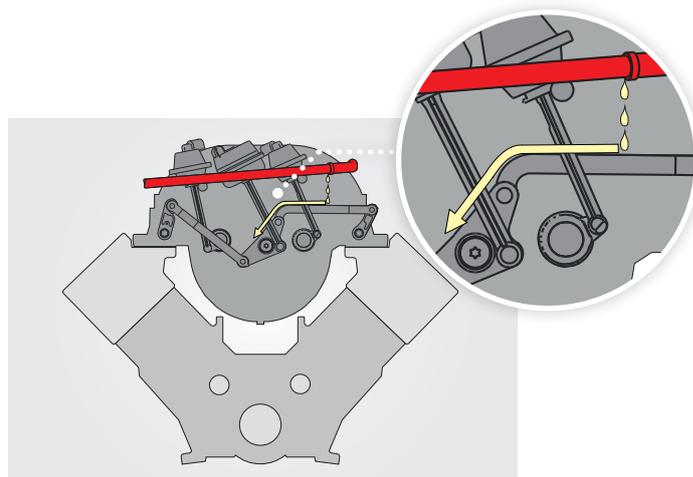
Causa dei danni: L'olio fuoriesce dal condotto di sfiato del motore (evidenziato) e danneggia il tirante del cambio

- Se l'olio fuoriesce sostituire completamente il condotto di plastica con un condotto in alluminio.
- Se il tirante del cambio è già danneggiato, sostituire il tubo d'aspirazione.

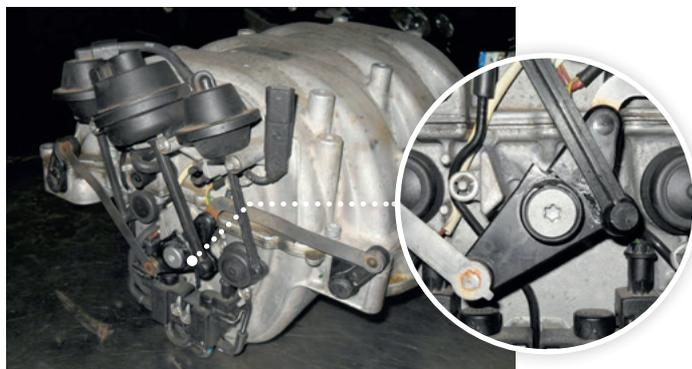
Tipologia di danno: Rottura del tirante del cambio
