PI 1839
Только для специалистов!
1/2

КОМПЛЕКТ ДЛЯ РЕМОНТА ВПУСКНОГО КОЛЛЕКТОРА MERCEDES-BENZ M272

МОЖНО ЛИ РЕКОМЕНДОВАТЬ ЭТО ВРЕМЕННОЕ РЕШЕНИЕ?

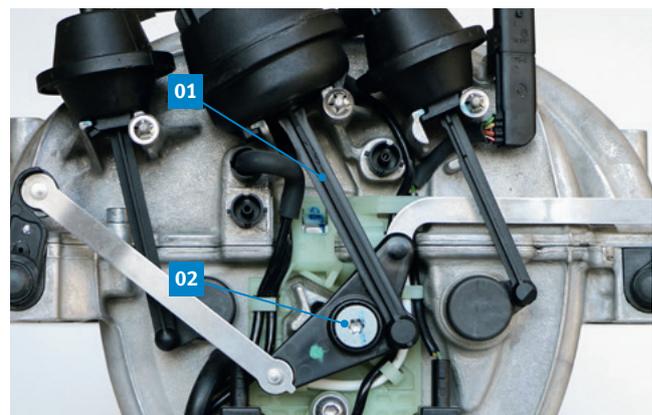
Механизм привода тяг

Под действием неблагоприятных условий, пластик, из которого изготовлены рычаги и тяги механизма привода регулируемого впускного коллектора Mercedes-Benz M272, может стать пористым. Мы осведомлены о наличии на различных рынках комплектов для ремонта регулируемого впускного коллектора.

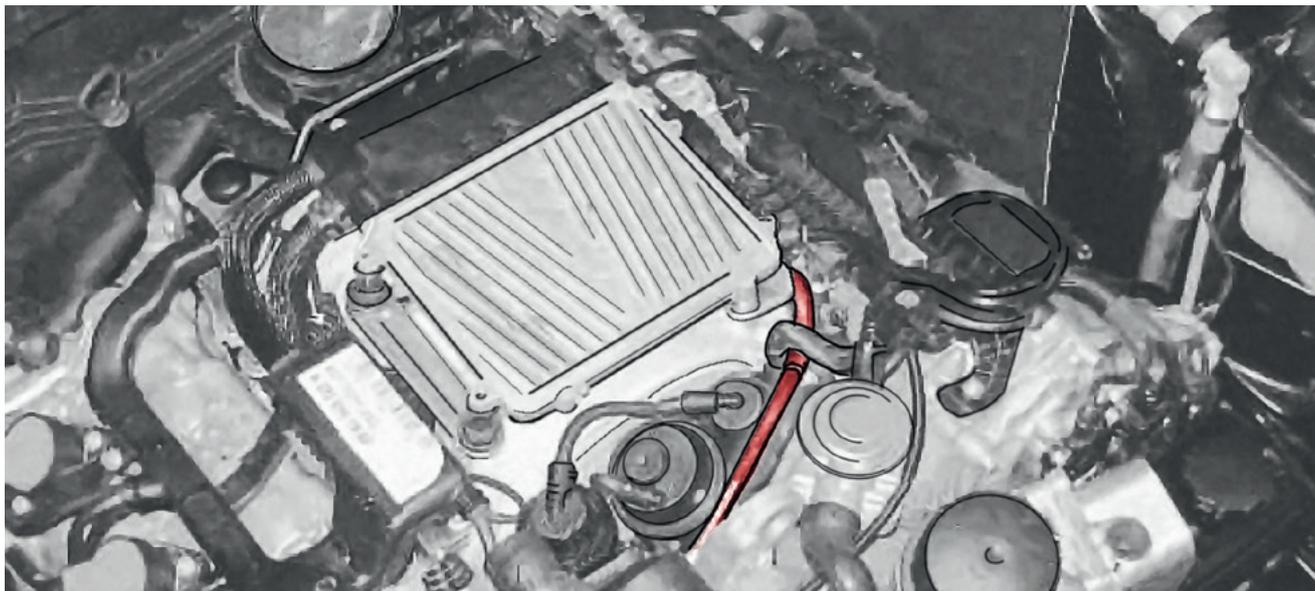
Моторный отсек W211 с патрубком системы вентиляции картера двигателя (выделен цветом)

Причиной повреждения является не впускной коллектор, а негерметичный патрубок системы вентиляции картера двигателя. Патрубок системы вентиляции картера двигателя расположен над механизмом привода тяг впускного коллектора. Негерметичность оригинального патрубка вентиляции картера двигателя может быть вызвана старением материала или деформацией от приложенного усилия. Если масло, вытекающее из патрубка, попадает на рычаги и тяги механизма привода, пластик, из которого они изготовлены, становится пористым и может разрушиться.

- В случае подтекания масла, пластмассовый трубопровод необходимо немедленно заменить трубопроводом из алюминия.
- Если механизм привода тяг уже поврежден, необходимо заменить впускной коллектор в сборе.

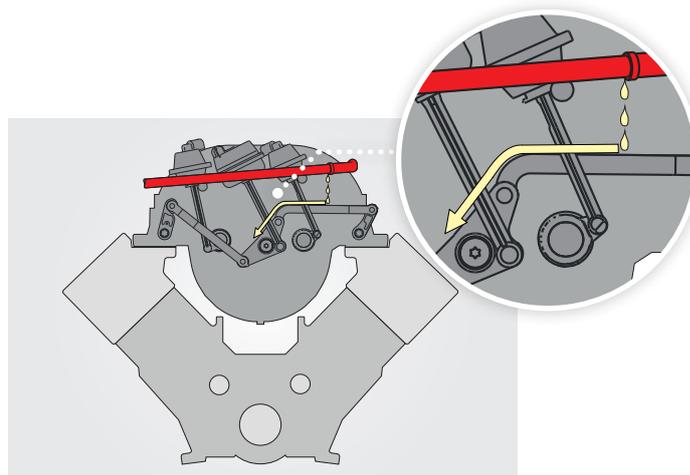
Причина дефекта: утечка масла из патрубка системы вентиляции картера двигателя (выделен цветом) приводит к повреждению механизма привода тяг.

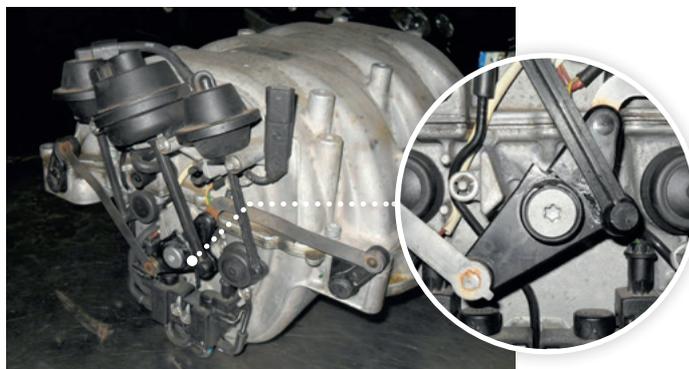
- Недостаток мощности
- Неработающие заслонки
- Поломка механизма привода тяг
- Горит индикатор неисправности

Типичная картина повреждения: поломка механизма привода тяг
