SI 0078
¡Sólo para personal especializado!
1/2

SERVICE INFORMATION

DAÑOS EN LA BOMBA DE VACÍO DEBIDO A UNA ASIGNACIÓN ERRÓNEA

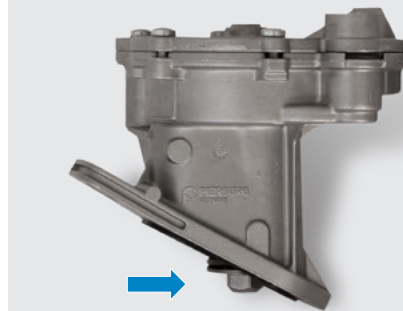
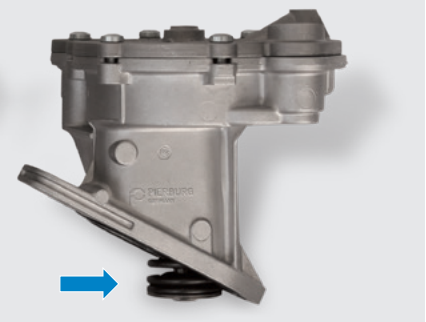
Fig. 2: Comparativa de las bombas de vacío

Vehículo: VW Transporter LT, T4 (caja de carga, autobús, furgón, California), letras indicativas del motor: AAB		
N.º Pierburg	7.22300.62.0	7.22300.69.0
Repuesto para	7.22300.12.0	7.22300.19.0
Año de construcción	hasta 5/1994	a partir de 5/1994
Número del chasis	hasta 70-R-180 000	a partir de 70-R-180 001
N.º de pieza VW	075 145 100; 075 145 101; 075 145 101 A	074 145 100 A
N.º de culata VW	074 103 351 A	074 103 351 D
N.º de culata Motorservice	50 003 101	50 003 113
Superficie de la tapa de culata	11 taladros de Ø 5 mm	sín taladros
N.º de taqué Pierburg	3.52124.06.0	3.52124.05.0
N.º de taqué VW	075 145 307	074 145 307 B
Longitud de taqué	71,0 mm	67,5 mm

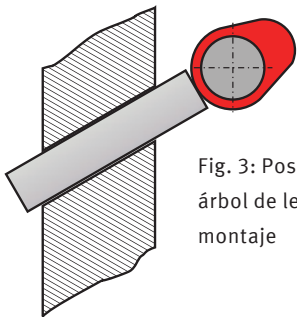
Fig. 3: Posición del árbol de levas para el montaje

Durante el montaje la leva del árbol de levas para el accionamiento de la bomba de vacío debe encontrarse en el lado opuesto del taqué intermedio (véase la Fig. 3) para montar la bomba solo con una tensión previa reducida (máx. 2 mm de intersticio):

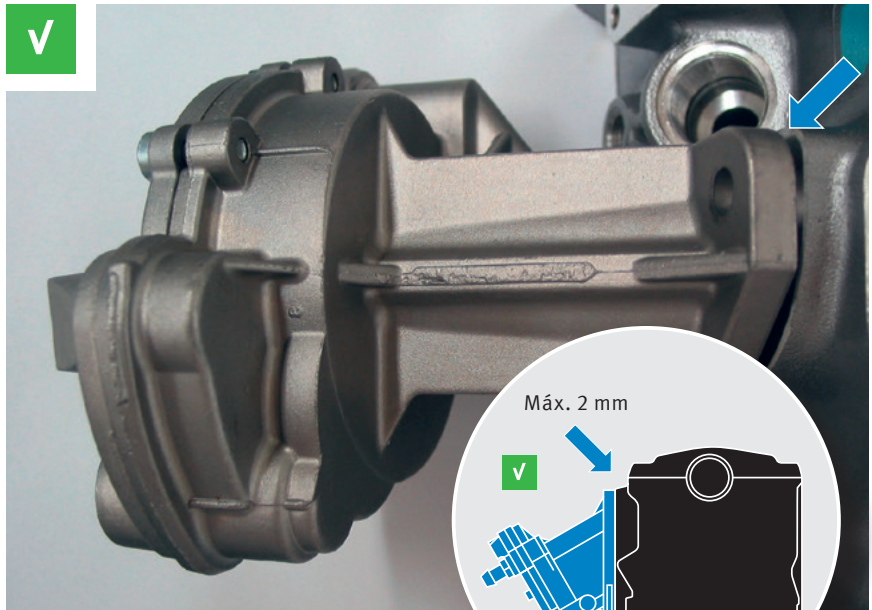
Fig. 4: Montaje con la asignación correcta

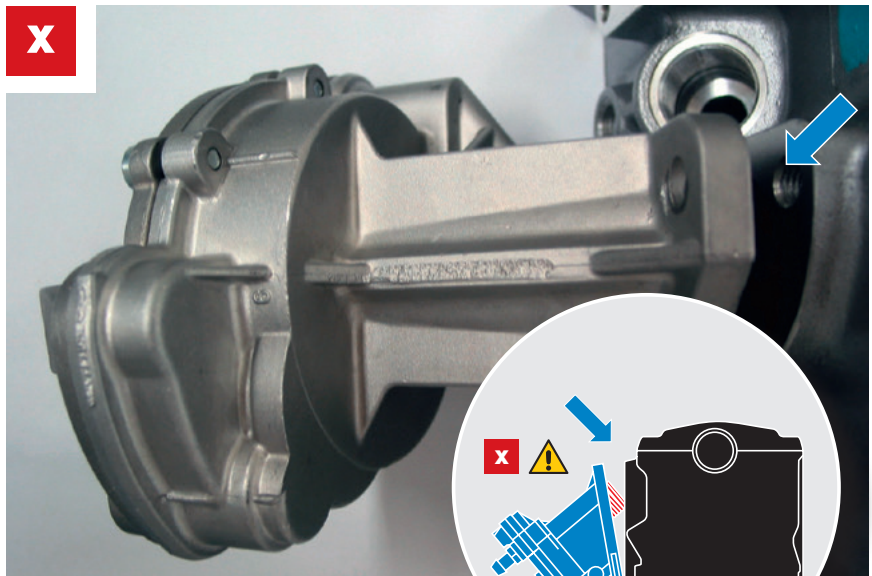
Si la bomba de vacío solo puede presionarse en la brida con mucho esfuerzo (aprox. 5 mm de intersticio), a pesar de que la leva se encuentra en el lado opuesto del taqué intermedio, es bastante probable que se haya realizado una asignación errónea.

Fig. 5: Con una asignación es errónea, no es posible el montaje correcto

¡Es imprescindible comprobar el número del chasis, la fecha de matriculación y/o el número de pieza de la bomba usada!
¡No intente solucionar este problema modificando el taqué intermedio (p. ej., mediante rectificaco) bajo ningún concepto!
