SI 0078
Só para técnicos especializados!
1/2

SERVICE INFORMATION

DANOS NA BOMBA DE VÁCUO DEVIDO À ATRIBUIÇÃO INCORRETA

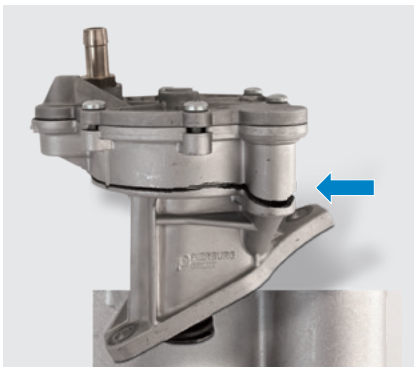
A montagem de uma bomba errada causa a ruptura da caixa da bomba (ver Fig. 1) ou até mesmo a ruptura do eixo de comando e, conseqüentemente, um dano no motor grave e dispendioso, na primeira partida do motor após a montagem.

Fig. 1: Ruptura na caixa da bomba

Para evitar casos de dano, verificar impreterivelmente o número do chassi, a data de admissão e/ou o número de peça da bomba usada!

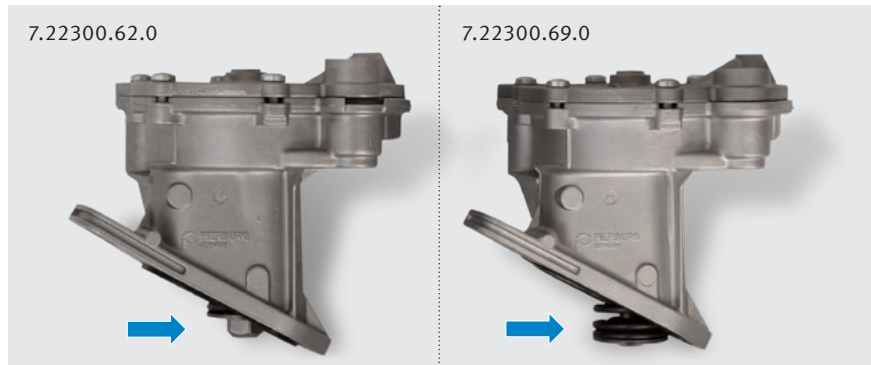
Fig. 2: As bombas de vácuo em comparação

Veículo: VW Transporter LT, T4 (caixa aberta, ônibus, furgão, Califórnia), código de classificação do motor: AAB		
Nº Pierburg	7.22300.62.0	7.22300.69.0
Substituição para	7.22300.12.0	7.22300.19.0
Ano de construção	até 5/1994	a partir de 5/1994
Número do chassi	até 70-R-180 000	a partir de 70-R-180 001
Número de peça VW	075 145 100; 075 145 101; 075 145 101 A	074 145 100 A
Nº de cabeçote VW	074 103 351 A	074 103 351 D
Nº de cabeçote Motorservice	50 003 101	50 003 113
Superfície da tampa do cabeçote	11 furos; Ø 5 mm	sem furos
Número de tucho Pierburg	3.52124.06.0	3.52124.05.0
Número de tucho VW	075 145 307	074 145 307 B
Comprimento do tucho	71,0 mm	67,5 mm

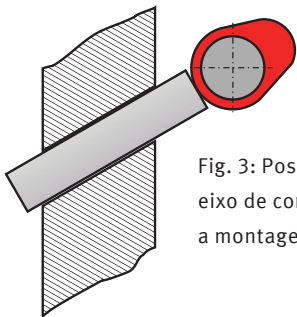
Fig. 3: Posição do eixo de comando para a montagem

Durante a montagem, o came no eixo de comando para acionamento da bomba de vácuo deverá ficar do lado oposto do tucho intermediário (ver Fig. 3) para montar a bomba só com uma pré-tensão baixa (folga máx. de 2 mm):

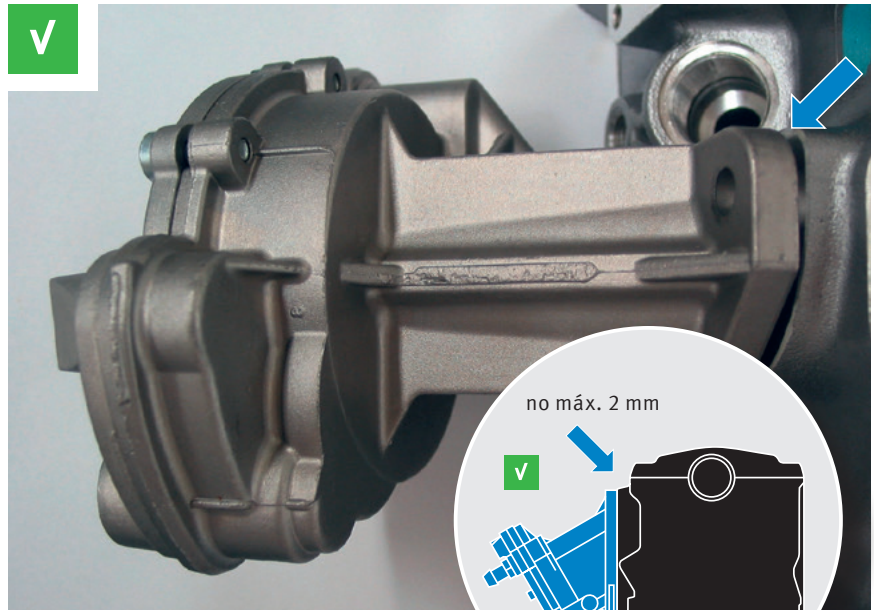
Fig. 4: Montagem com atribuição correta

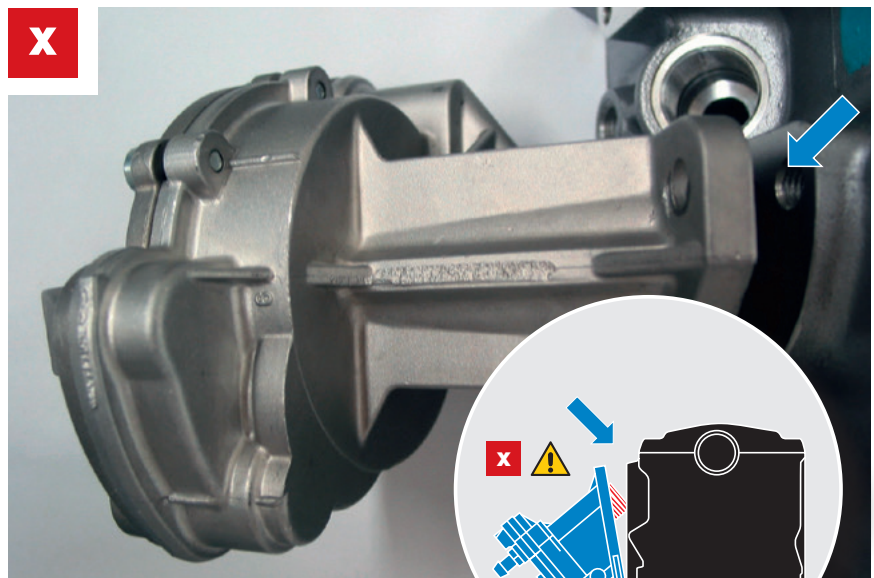
Se não for possível pressionar a bomba de vácuo sem grande esforço contra o flange (folga de aprox. 5 mm) apesar de o came se encontrar do lado oposto do tucho intermediário, a atribuição é quase certamente incorreta.

Fig. 5: A atribuição incorreta impossibilita a montagem correta

Verificar impreterivelmente o número do chassi, a data de admissão e/ou o número de peça da bomba usada! Nunca tente resolver este problema mediante alterações no tucho intermediário (p. ex. retificação)!
