Elektrisches AGR-Ventil (VAG 1.2 12V)

Möglicher thermischer Schaden

Fahrzeug	Produkt	elektrisches AGR-Ventil	
	PIERBURG Nr.	Ersatz für	O.E. Nr.*
Seat Cordoba 1.2 12V Seat Ibiza 1.2 12V Skoda Fabia 1.2 12V VW Polo 1.2 12V	7.22785.16.0	7.22785.07.0/.12.0	03D 131 503 B/D

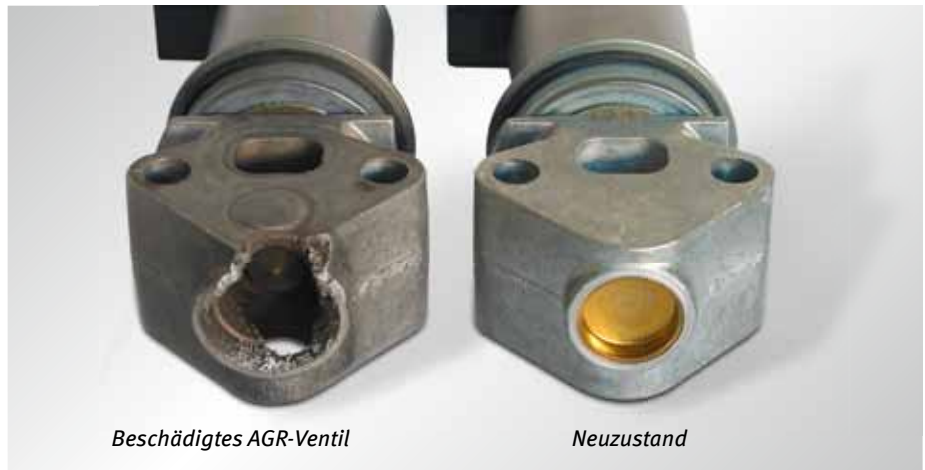
Überprüfungen haben ergeben, dass die eingebauten elektrischen AGR-Ventile, besonders bei längeren Fahrten unter Vollast, erhöhten thermischen Belastungen ausgesetzt sind.

- Der Blindstopfen im Ventilkörper wird undicht oder geht verloren. Abgas tritt aus.
- Das Ventil verformt sich und schließt nicht vollständig.
- Im extremsten Fall kann es zu Schmelzschäden am Ventilflansch kommen.

Die Ursachen liegen in der Regel nicht im AGR-Ventil begründet.

Beschädigtes AGR-Ventil

Wir empfehlen dringend, dass bei einem Austausch des AGR-Ventils der Softwarestand des Motorsteuergerätes geprüft wird:

- **Motor Datenstand (mindest.)**
- BME 7000/7001**
- AZQ 5323 - 5329**
