Elektrisk EGR-ventil (VAG 1.2 12V)

Mulighed for termisk skade

Køretøj	Produkt		
	PIERBURG nr.	Erstatter	O.E. nr.*
Seat Cordoba 1.2 12V Seat Ibiza 1.2 12V Skoda Fabia 1.2 12V VW Polo 1.2 12V	7.22785.16.0	7.22785.07.0/.12.0	03D 131 503 B/D

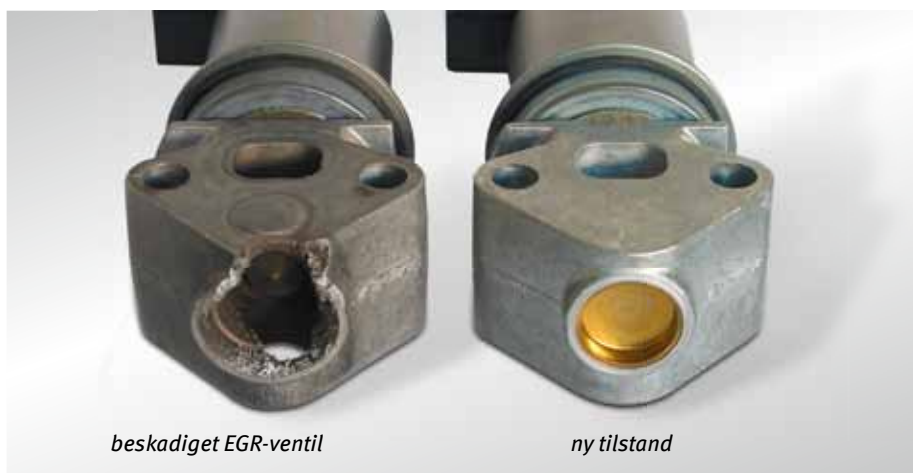
Kontroller har vist, at de monterede elektriske EGR-ventiler, især ved længere køreture under fuld last, udsættes for øgede termiske belastninger.

- Blindproppen i ventilleget bliver utæt eller går tabt. Udstødningsgas kommer ud.
- Ventilen deformeres og lukker ikke helt.
- I ekstreme tilfælde kan der ske smelteskader på ventilflangen.

beskadiget EGR-ventil

ny tilstand

Årsagerne kan som regel ikke findes i EGR-ventilen.

Vi anbefaler indtrængende, at motorstyreenhedens softwareversion kontrolleres ved udskiftning af EGR-ventilen:

Motor	Datastatus (mindst)
BME	7000/7001
AZQ	5323 - 5329
