**SI 1013**

SERVICE INFORMATION

RÖLANTİDE EMME BORUSU BASINCI ARIZASI

MAP SENSÖRLÜ ARAÇLARDA HATA ARAMA

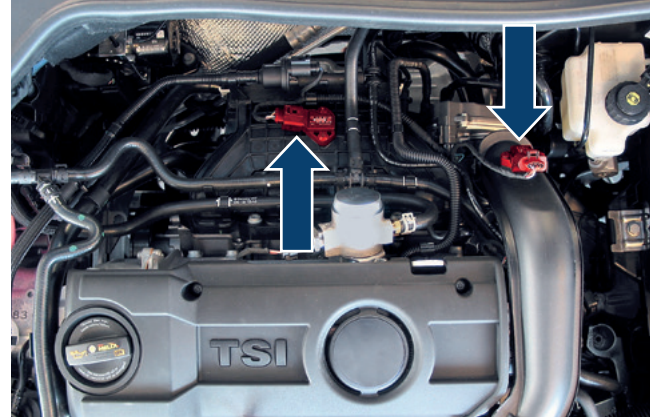
VW Golf IV modelindeki emme borusu basınç sensörleri (kırmızı)

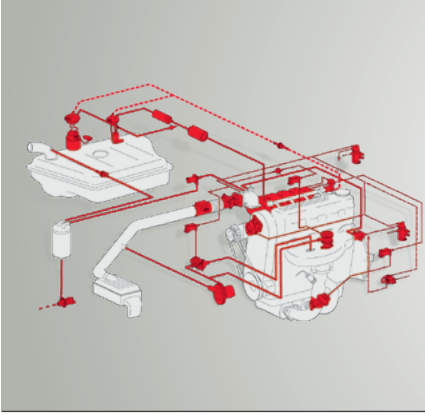
Motor çevresindeki olası hata kaynakları

Gaz kelebeği sonrası emme boruları sızdırıyor
(örn. emme manifoldu contaları, hortumlar vs. arızalı)

Motor hava tahliyesi valfleri/hortumları arızalı

Fren kuvveti amplifikatörü sızdırıyor

Vakum sistemi sızdırıyor
(örn. vakum kumandalı aktörler, fren kuvveti amplifikatörü, hatlar vs.)

EGR valfleri arızalı (sürekli açık)

Rölanti valfleri arızalı

Motorun rölantide çalıştığı kontrol ünitesi tarafından algılanmıyor
(gaz kelebeği potansiyometresi, gaz kelebeği şalteri arızalı)

Gaz kelekleri arızalı veya kirlenmiş

Hava filtresi elemanları yanlış veya hatalı

Koklaşma veya diğer emme borusu daralmaları

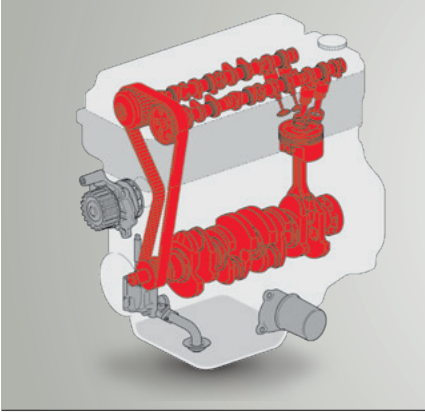
Motor mekaniğindeki olası hata kaynakları

Piston aşınması veya piston hasarları (piston sıkışması, erime başlangıçları ve benzer hasarlar)
- bunun diğer bir göstergesi de yağ dolmuş kapağı açıkken rölantide Blowby (üflenmiş) gaz miktarının daha yüksek olmasıdır.

Emme ve egzoz valfleri sızdırıyor

Valf boşluğu yeterli değil

Supap yuvası segmanları aşınmış (özellikle gaz donanımlı motorlarda)

Hidrolik valf boşluğu dengeleme elemanları (hidro itecek) eksiksiz çalışmıyor

Kumanda süreleri yanlış ayarlandı ve atlanmış dişli kayış var

Silindir kapağı contaları sızdırıyor

Kam milleri aşınmış veya hatalı

- Valf boşluk ayarı
- Kumanda süreleri kontrolü
- Kompresyon testi
- Silindir basınçlı hava testi
