SERVICE INFORMATION

真空泵内的油泥导致

啪嗒作响

车辆	产品	皮尔博格编号
大众面包车 LT、T4	真空泵	7.22300.62.0/69.0

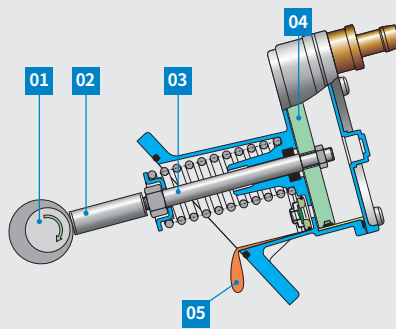
图 1: 推荐安装位置

活塞式真空泵由凸轮轴 (01) 通过中间挺杆 (02) 驱动。在推荐的安装位置, 发动机油可能重新流回发动机 (图 1)。在大众面包车上, 安装位置如图 2 所示。
