SI 1066

SERVICE INFORMATION

CSATTOGÓ HANGOK

A VÁKUUMSZIVATTYÚBAN LERAKÓDOTT OLAJISZAP MIATT

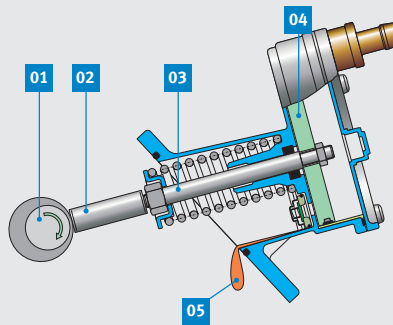
1. ábra:

A dugattyús vákuumszivattyút a vezérmű tengely (01) köztes lökőrúdjá (02) hajtja. A javasolt beszerelési helyzetben a motorolaj visszafolyhat a motorba (1. ábra). A VW Transporter modellre jellemző beszerelési helyzet a 2. ábrán látható.

Javasolt beszerelési helyzet

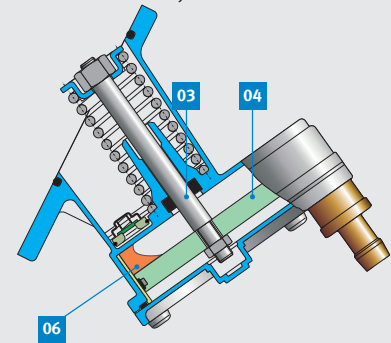
2. ábra:

Beszerelési helyzet a VW LT és T4

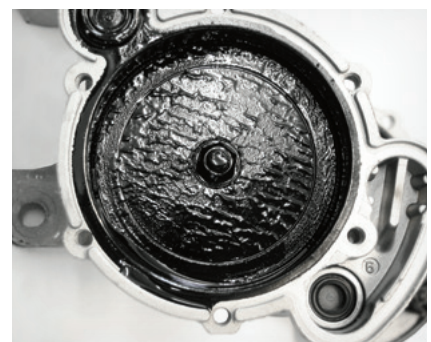
Ha elmulasztja a rendszeres olajcserét, a motorolaj elfárad. A dugattyúfenék és a ház között viszkózus olajiszap képződik. A dugattyú nem éri el a végállását. A lökőrúd és a köztes lökőrúd között játék keletkezik. Ez csattogó hangokat generál, amelyek a forgattyús tengely csapágóinak megrongálódása által kiadott hangokhoz hasonlítanak.

- nem tartották be az olajcsere intervallumokat
- a motorolaj minősége nem kielégítő
- koromképződés a tökéletlen égés miatt
- meghibásodott füstgáz-visszavezetés

3. ábra: A vákuumszivattyúban lerakódott olajiszap a VW Transporter-ben csattogó hangokat kelt

Olajiszap lerakódása esetén a vákuumszivattyút ki kell cserélni. A tisztítás nem lehetséges, ugyanis a vákuumszivattyút nem lehet szokványos szerszámokkal felnyitni és nincs hozzá cserealkatrész.
