SI 1066
Solo per personale esperto!
1/1

SERVICE INFORMATION

PICCHIETTÒ

CAUSATO DALLA MORCHIA NELLA POMPA PER VUOTO

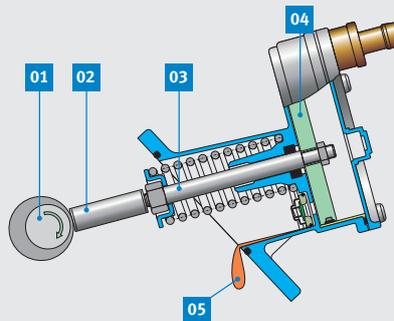
Fig. 1:
Posizione di montaggio consigliata

La pompa per vuoto a pistoni è azionata dall'albero a camme (01) mediante la punteria intermedia (02). Nella posizione di montaggio consigliata è possibile che l'olio motore ritorni nel motore (Fig. 1). Nel VW Transporter la posizione di montaggio è quella illustrata nella fig. 2.

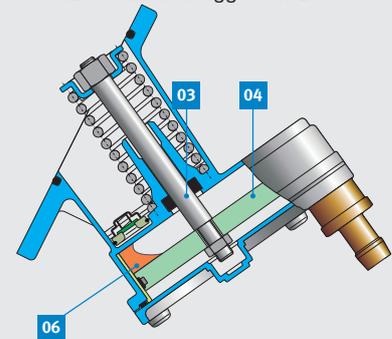
Fig. 2:
Posizione di montaggio VW LT e T4

Se si salta il regolare cambio dell'olio, l'olio motore invecchia. Una morchia di consistenza viscosa si forma tra la testa del pistone e la scatola. Di conseguenza il pistone non raggiunge più il suo finecorsa. E si genera un gioco tra la punteria e la punteria intermedia. Questo provoca il picchiettò simile a un danno ai cuscinetti dell'albero motore.

Se si formano depositi di morchia occorre sostituire la pompa per vuoto. Una pulizia non è possibile poiché la pompa per vuoto non può essere aperta con i normali attrezzi e non esistono ricambi.

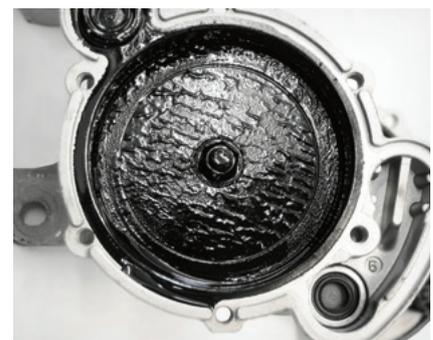
Fig. 3: La morchia nella pompa per vuoto di un VW Transporter produce un picchiettò
