SI 1066

SERVICE INFORMATION

ODGŁOSY STUKANIA

WSKUTEK NAGROMADZENIA SZLAMU OLEJOWEGO W POMPIE PRÓŻNIOWEJ

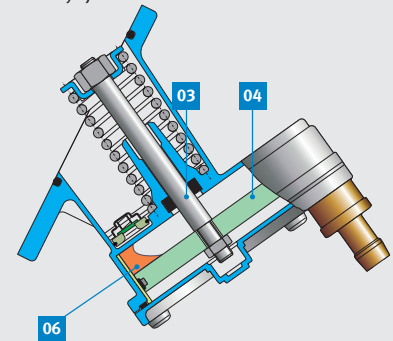
Rys. 2:
Pozycja montażowa VW LT i T4

Tłokowa pompa próżniowa jest napędzana wałkiem rozrządu (01) za pośrednictwem suwaka (02). W zalecanej pozycji montażowej olej silnikowy może wracać do silnika (Rys.1). W pojeździe VW Transporter pozycja montażowa jest pokazana na Rys. 2.

W razie niedopilnowania regularnej wymiany oleju dochodzi do starzenia oleju silnikowego. Między denkiem tłoka i obudową tworzy się półpłynny szlam olejowy. Wskutek tego tłok nie dochodzi do położenia końcowego. Między popychaczem a suwakiem powstaje luz. Powoduje to odgłosy stukania, które są podobne do objawów uszkodzenia łożyska wału korbowego.

W przypadku nagromadzenia szlamu olejowego konieczna jest wymiana pompy próżniowej. Wyczyszczenie pompy próżniowej jest niemożliwe, ponieważ nie można jej otworzyć przy użyciu typowych narzędzi i nie są dostępne części zamienne.
