SI 1066
Só para técnicos especializados!
1/1

SERVICE INFORMATION

RUÍDOS DE VIBRAÇÃO

DEVIDO A BORRA DE ÓLEO NA BOMBA DE VÁCUO

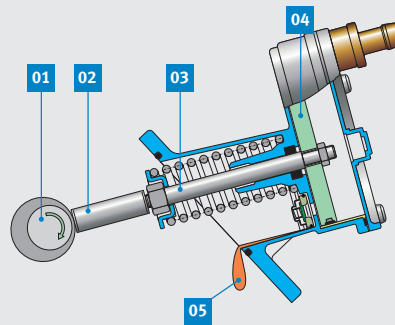
Fig. 1: Posição de montagem recomendada

A bomba de vácuo com pistão é acionada pelo eixo de comando (01) através de um tucho intermediário (02). Na posição de montagem recomendada, o óleo do motor pode fluir de volta para o motor (Fig. 1). No VW Transporter, a posição de montagem corresponde à ilustração na Fig. 2.

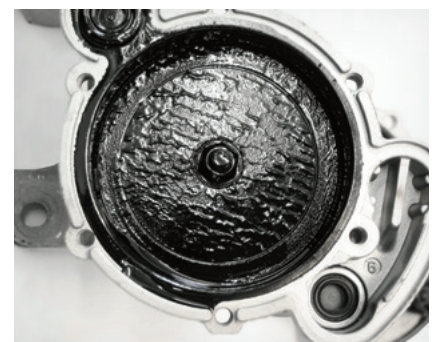
Se a troca de óleo regular for negligenciada, o óleo do motor envelhece. A borra de óleo de consistência viscosa se forma entre a superfície do pistão e a carcaça. Assim, o pistão já não alcança sua posição final. É gerada uma folga entre o tucho e o tucho intermediário. Isso causa ruídos de vibração que soam como um dano na bronzina do virabrequim.

- Intervalos não respeitados na troca de óleo
- Qualidade insuficiente do óleo do motor
- Formação de fuligem devido à combustão suja
- Recirculação defeituosa dos gases de escape

Fig. 3: A borra de óleo na bomba de vácuo do VW Transporter provoca ruídos de vibração

Em caso de depósitos de borra de óleo, a bomba de vácuo tem de ser substituída. A limpeza não é possível, uma vez que a bomba de vácuo não pode ser aberta com as ferramentas habituais e não há peças de reposição. Pode ocorrer uma reclamação semelhante, se for montada uma bomba de vácuo errada com tucho demasiado curto (03).
