SI 1066
Numai pentru personalul de specialitate!
1/1

SERVICE INFORMATION

APARIȚIA UNOR HURUITURI

DIN CAUZA CRUSTEI DE ULEI FORMATE ÎN POMPA DE VID

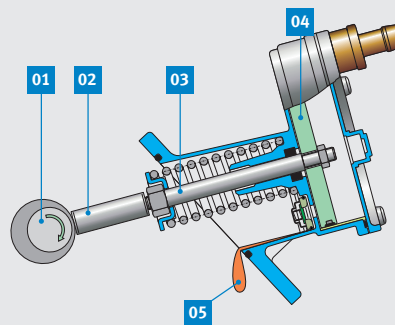
Fig. 1: Poziție de montare recomandată

Pompa de vid cu piston este antrenată de arborele cu came (01), printr-un tachtet intermediar (02). În poziția de montare recomandată, uleiul de motor poate curge înapoi, în motor (fig. 1). La VW Transporter, poziția de montare este reprezentată ca în fig. 2.

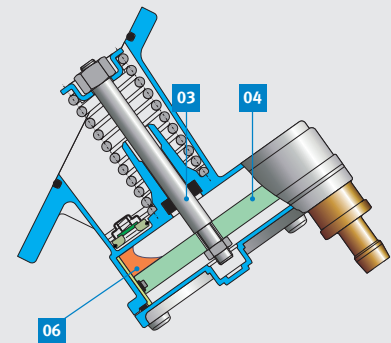
Fig. 2: Poziție de montare VW LT și T4

Dacă se neglijează înlocuirea periodică a uleiului, survine o îmbătrânire a uleiului de motor. Între baza pistonului și carcasă se formează cu crustă de ulei cu o consistență vâscoasă. Din acest motiv, pistonul nu mai ajunge în poziția sa finală. Între tachtet și tachtet intermediar ia naștere un joc. Acesta duce la apariția unor huruituri care se aud ca la o defectare a rulmentului din vilbrochen.

06 Acumulare ulei

În cazul acumulărilor de cruste de ulei, pompa de vid trebuie înlocuită. Nu este posibilă o curățare deoarece pompa de vid nu poate fi deschisă cu un instrument uzual și nu există piese de schimb.
