**SI 1066**  
Только для специалистов!  
1/1

# SERVICE INFORMATION

## СТУК

### ИЗ-ЗА МАСЛЯНОГО ШЛАМА В ВАКУУМНОМ НАСОСЕ

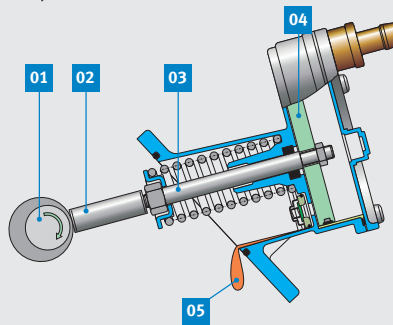
Рис. 1. Рекомендуемое положение при монтаже

Поршневой вакуумный насос приводится в действие промежуточным толкателем (02) от распределительного вала (01). При монтаже в рекомендуемом положении моторное масло стекает обратно в двигатель (Рис. 1). Положение при монтаже в VW Transporter отображено на Рис. 2.

- 01 Распределительный вал
- 02 Промежуточный толкатель
- 03 Толкатель

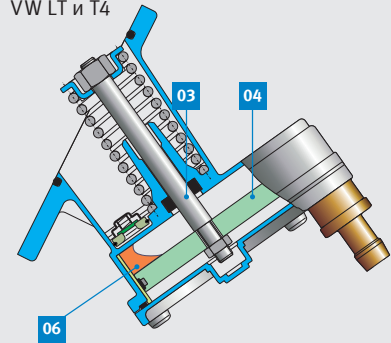
Рис. 2. Положение при монтаже в VW LT и T4

- 04 Поршень
- 05 Слив масла
- 06 Скопление масла

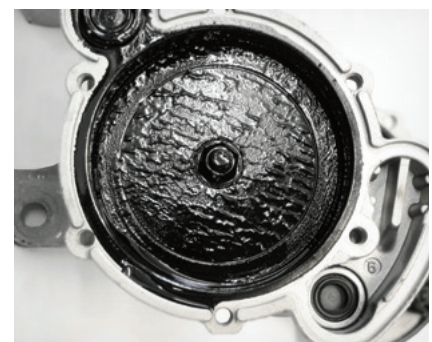
При несоблюдении интервалов регулярной смены масла, происходит его старение. Между дном поршня и корпусом образуется масляный шлам вязкой консистенции. Из-за этого поршень больше не достигает своего конечного положения. Между толкателем и промежуточным толкателем возникает зазор. Это приводит к появлению стука, напоминающего стук при повреждении подшипников коленчатого вала.

- Несоблюдение периодичности смены масла
- Недостаточное качество моторного масла
- Образование сажи из-за неполного сгорания

Рис. 3. Масляный шлам в вакуумном насосе VW Transporter, приводящий к появлению стука

При наличии отложений масляного шлама вакуумный насос подлежит замене. Его очистка невозможна, так как вакуумный насос не разбирается обычным инструментом, а запасные части к нему отсутствуют. Похожая рекламация возникает, когда устанавливается несоответствующий вакуумный насос, оснащенный слишком коротким толкателем (03).
