SI 1066
Sadece uzman personel için!
1/1

SERVICE INFORMATION

TAKIRDAMA SESLERİ

VAKUM POMPASINDAKİ YAĞ TORTUSU NEDENİYLE

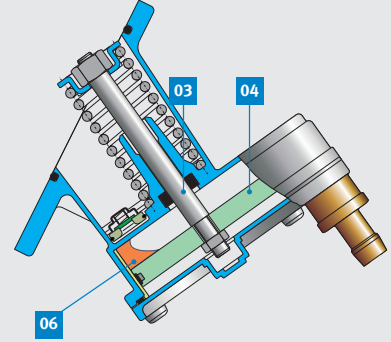
Şekil 2: VW LT ve T4 montaj konumu

Pistonlu vakum pompası, kam mili (01) tarafından bir ara itici kol (02) ile tahrik edilir. Tavsiye edilen montaj konumunda motor yağı tekrar motora geri akabilir (Şekil 1). VW Transporter araçta montaj konumu Şekil 2'de gösterildiği gibidir.

05 Yağ çıkışı
06 Yağ birikmesi
