SI 1856

SERVICE INFORMATION

POMPE DE APĂ DE LA AUDI/SEAT/ŠKODA/VW

PERICOL DE SPARGERE: REȚINEȚI OBLIGATORIU LA MONTARE!

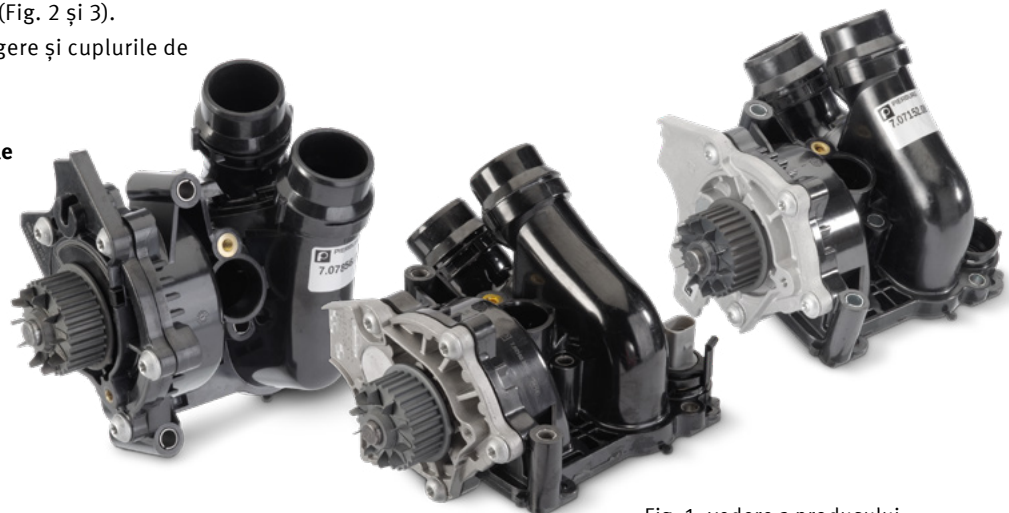
La pompele de apă menționate mai sus, în cazul montării neconforme se poate produce spargerea carcasei. Din cauza pierderii capacității de răcire, pot interveni avarii de consecință severă, de exemplu, defecte la motor.

- Garniturile sunt contaminate cu ulei, de exemplu, din cauza umectării garniturii sau din cauza murdării zonei de proximitate cu ulei de motor. Astfel se poate umfla garnitura și se poate sparge carcasa (Fig. 2 și 3).
- Nu se respectă succesiunea de strângere și cuplurile de strângere.

Fig. 2: spargere (situație de fapt)

Fig. 3: spargere (situație de fapt)

Respectați astfel obligatoriu instrucțiunile de montaj atașate.

- Toate garniturile acestei pompe de apă sunt configurate exclusiv pentru utilizarea cu lichid de răcire. Nu este permisă niciodată umectarea lor cu ulei, de exemplu, cu ulei de motoare.
- Și zona de proximitate a locului de amplasare și lichidul de răcire trebuie să fie lipsite de murdărire cu ulei.
- În cazul contactului cu uleiul, garniturile se pot umfla în canalul lor și se poate sparge carcasa pompei.
- Nu utilizați agent de etanșare în exces. Pompa poate deveni neetanșă (Fig. 5).
