SERVICE INFO – LuK 0023

Σημειώσεις συναρμολόγησης

LuK DMF 415 0232 10 / 415 0442 10

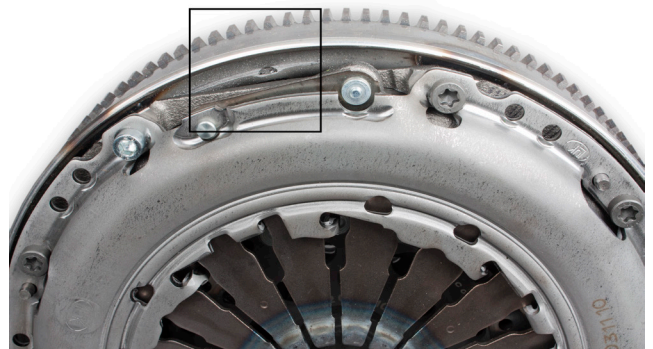
Εικόνα 1: Φθορά υλικού που προκλήθηκε από τη χρήση βίδας που ήταν πολύ μακριά

Με σκοπό την ασφάλιση του πλατό, το ΒΔΜ έχει τρύπες με σπείρωμα σε όλη τη διάμετρο του. Καθώς το κενό μεταξύ της πρωτεύουσας και της δευτερεύουσας μάζας είναι υπερβολικά μικρό, μόνο βίδες με μήκος 13 mm μπορούν να χρησιμοποιηθούν.

Αν χρησιμοποιηθούν μακρύτερες βίδες, το σπείρωμα προεξέχει από την πίσω πλευρά της δευτερεύουσας μάζας και γδέρνει την πρωτεύουσα.

Αν συμβεί αυτό, το ΒΔΜ δεν θα λειτουργεί σωστά. Όλοι οι περιστροφικοί κραδασμοί θα μεταφερθούν στο κιβώτιο/σύστημα μετάδοσης κίνησης χωρίς να αποσβεστούν, και θα προκύψουν θόρυβοι και πρόωρη φθορά.

Αν προμηθεύονται καινούριες βίδες κατά την αντικατάσταση του συμπλέκτη ή του ΒΔΜ, τότε πρέπει να χρησιμοποιηθούν αυτές οι βίδες. Αν δεν προμηθεύονται βίδες, μόνο βίδες με διάσταση M6x13 κατηγορίας ισχύος 10.9 μπορούν να χρησιμοποιηθούν.

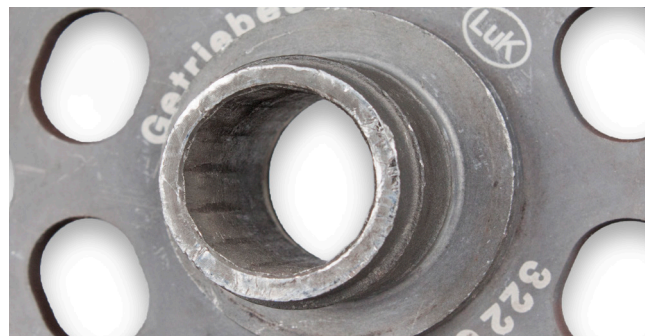
Σε εξαιρετικές περιπτώσεις, το προφίλ καρτέ στον δίσκο συμπλέκτη μπορεί να υποστεί ζημιές από αυτήν τη διαδικασία. Αν συμβεί αυτό, δεν θα μεταφέρεται πλέον ισχύς (βλέπε εικόνα 2).

Εικόνα 2: Κατεστραμμένο προφίλ του καρτέ
