SERVICE INFO – LuK 0023

הערה להתקנת DMF מק"ט- 10 0232 415

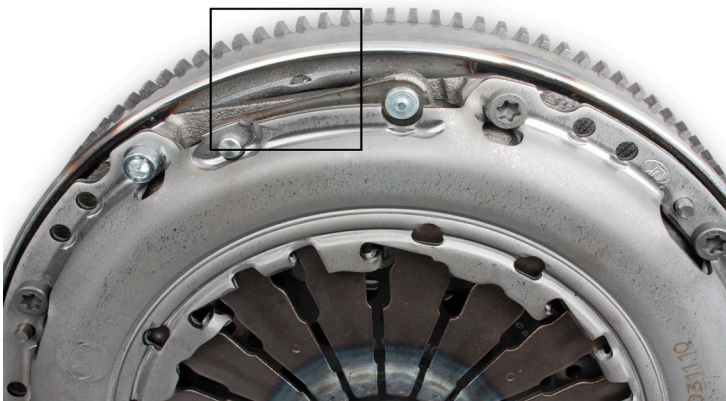
איור 1: שחיקה בחומר אשר נגרמה עקב שימוש בורג ארוך מדי

במטרה לאבטח את הרכבת פלטת הלחץ, יש בגלגל התנופה כפול המסה (DMF) חורים בכל ההיקף שלו. כיוון שהמרווח בין המסה הראשית למסה המשנית קטן וצר מאוד, ניתן להשתמש לצורך אבטחת פלטת הלחץ אך ורק בברגים אשר אורכם הוא 13 מ"מ. במידה ונעשה שימוש בברגים ארוכים יותר, החלק אשר מעבר לצידה האחורי של המסה המשנית בולט ופוגע בשטחה של המסה הראשית.

שים לב:
במידה ומסופקים בורגי הידוק חדשים בזמן החלפת המצמד או גלגל התנופה כפול המסה, יש להשתמש אך ורק בהם. במידה ולא סופקו ברגים כלל, יש להשתמש אך ורק בבורגי 13X6M בעלי מקדם חוזק של 10.9 במקומם.

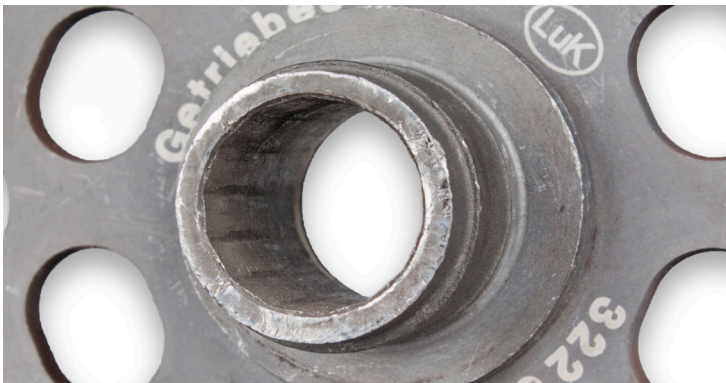
איור 2: שיני ההזחה של דיסק המצמד ניזוקו

במידה וזה קורה, גלגל התנופה כפול המסה אינו יכול לפעול ולתפקד בצורה הנכונה. כל הרעידות הנובעות עקב סיבובי המנוע יועברו כעת אל תיבת ההילוכים/מערכת העברת הכח ללא כל הפחתה ושיכוך, ולכן רעשים ושחיקה מוגברת יופיעו גם כן. במקרים מסויימים, שיני ההזחה שעל דיסק המצמד עלולים להיפגע עקב תהליך זה, במידה וזהו המקרה לא תתבצע העברת הכח דרך המצמד אל תיבת ההילוכים/מערכת העברת הכח (ראה איור 2).
