SERVICE INFO – LuK 0024

Viktig informasjon om å unngå clutchpedalvibrasjoner

Produsent:	Audi, Seat, Škoda, VW
Modeller:	
Audi	A3, Sportback, Quattro, Cabrio
Seat	Altea, Leon, Toledo, Ibiza
Škoda	Octavia, Superb, Fabia, Roomster
VW	Golf, Golf Plus, Jetta, Passat, Scirocco, Eos, Polo, Touran
Motor:	1.9 TDI
Motorkoder:	BKC, BLS, BXE
OE-Nr.:	1K1 721 564 AP

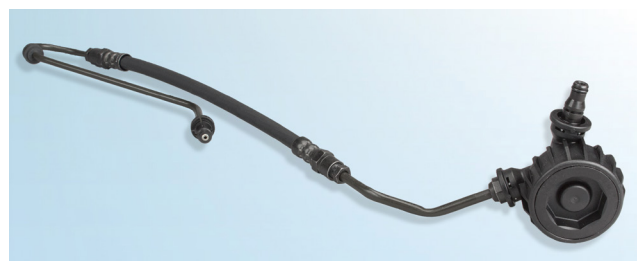
Figur 1: Hydraulisk linje med frekvensmodulator (vibrasjonshindrende enhet)

Hvis en klage oppstår, kan årsaken tilskrives fraværet av eller feil ved frekvensmodulator (vibrasjonshindrende enhet), eller til det faktum at programvaren til den elektroniske styreenheten ikke er oppdatert.

Vibrasjonene genereres som følge av aksiale momentavvik i veivakselen, som overføres til pedalen via clutchens hydraulikk.

Frekvensmodulatoren undertrykker pulseringer i systemets hydraulikkvæske, og forhindrer dermed vibrasjoner på clutchpedalen.

- Er programvaren til den elektroniske styreenheten oppdatert?
- Er en frekvensmodulator montert?

Hvis det er nødvendig bør den hydrauliske linjen med frekvensmodulator byttes, og deretter monteres på nytt. De tilhørende reservedelene er tilgjengelig fra kjøretøyprodusenten.
