SERVICE INFO – LuK 0034

Information om diagnosticering af metalliske lyde, der opstår, når motoren slukkes

Bilernes producenter: Fiat, Opel, Saab, Suzuki, Vauxhall

Best. nr. DMF: 415 0241 10

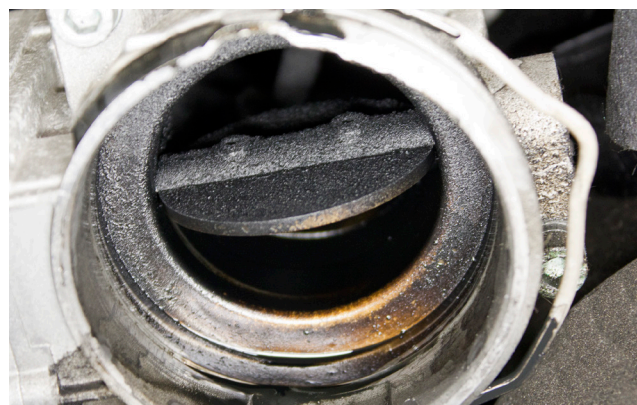
Billede 1: Enhver form for snavs, der findes i gasspjældshuset skal fjernes

En almindelig årsag til disse lyde er et fejlfungerende gasspjæld i indsugningsåbningen. Denne fejlfunktion kan medføre et uensartet fald i trykket i cylindrene, der, når de drejer, forårsager en ujævn krumtapakselrotationsbevægelse. De deraf resulterende vridningsvibrationer ledes videre til gearkassen med næsten ingen dæmpningseffekt, og det er det, der kan medføre metalliske lyde.

- Udlæs fejlhukommelsen for motorens styreenhed og afhjælp alle fejl
- Udfør en visuel inspektions- og funktionstest af gasspjældet (der skal lukke helt, når motoren slukkes)
- Fjern alle sodbelægninger i gasspjældets arbejdsområde
