SERVICE INFO – LuK 0063

הנחיה בטרם התקנה

גלגל תנופה כפול מסה (DMF) עבור תיבות הילוכים בעלות מצמד כפול "רטוב"

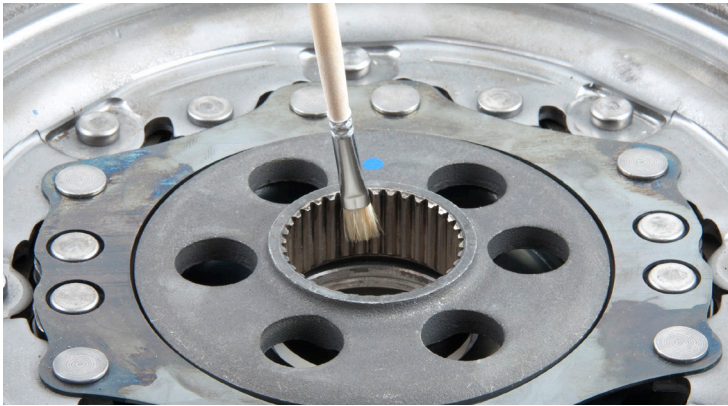
איור 1: יש לספק כמות גריז על שיני ההזחה הפנימיות של גלגל התנופה כפול המסה (DMF) בכל פעם שמבצעים תיקון כלשהו ומסירים אותו

כאשר שרוולי המיקום ניזוקים, מעוותים או פשוט אינם כמו גם רכיבים או חלקים אשר נלכדו בשטח הידוק או בסיסת שטח הידוק הברגים עלול להיווצר חוסר מרכז של תיבת הילוכים בזמן הרכבתה למקום. דבר זה גורם לשיני ההזחה להיות בעומס גבוה מאוד, אשר בזמן הארוך יותר עלול לשחיקה מוקדמת ולאו לרעשים מציקים ומעצבנים בזמן פעולת המנוע בסרק.

- מרח משחת סיכה המיועדת לטמפרטורות גבוהות על שיני גלגל התנופה הכפול (איור 1). את חומר הסיכה יש לבחור בהתאמה לדרישות יצרן הרכב וכן להתאימה לאזור על פי הערכים אשר נדרשים על ידו. במידה ולא מסופק מידע אחר, ניתן להשתמש במשחת סיכה בעלת יכולת עבודה בסביבת טמפרטורה גבוהה, בעלת ביצועים גבוהים ובעלת חומר מונע התיישנות מסוג MoS2 (לדוגמא: Castrol Olista Longtime 3 או 2)
