LuK INFORMACIÓN DE SERVICIO

LuK RepSet 619 3090 00

Indicación para el montaje

Caja de
cambios: K10B
K12B

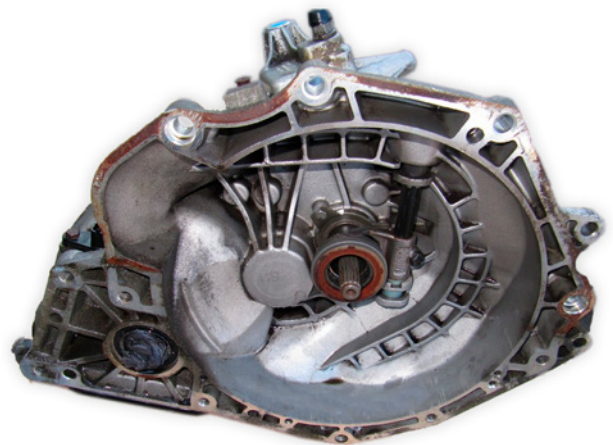
La reparación profesional de un embrague implica la comprobación del sistema de desembrague, así como sus cojinetes. Un cojinete torcido o desgastado provoca una inclinación del eje de desembrague y, con ella, que el embrague se vuelva rígido o funcione a tirones. Si hay un desgaste excesivo, los componentes se deben reemplazar. Si no hay un desgaste evidente, las superficies de los cojinetes deben limpiarse completamente. Solo se puede utilizar lubricante si así está previsto por el fabricante del vehículo. Dado que no es posible revisar con precisión el cable del embrague en el taller, deberá reemplazarse cada vez que se cambie el embrague. Al hacerlo, debe garantizarse que el montaje se realice correctamente. Un cable demasiado doblado o torcido afecta negativamente a la comodidad durante el funcionamiento.

Fig. 1: Durante las reparaciones del embrague, se deben revisar los cojinetes del eje de desembrague

Además, se recomienda revisar el casquillo guía del cojinete de desembrague. Deberá estar totalmente centrado y en posición exactamente paralela al eje de entrada de la transmisión. Los puntos de presión o desgaste en el casquillo pueden influir negativamente en el deslizamiento del cojinete de desembrague y provocar que el embrague dé tirones o patine.

Los casquillos guía dañados o desgastados deberán sustituirse sin falta, ya que pueden provocar que el accionamiento del embrague resulte aún más duro.
