LuK INFORMAÇÃO DE SERVIÇO

LuK RepSet 619 3090 00

Indicação para a montagem

Fabricantes
de veículos: Opel
Suzuki
Vauxhall

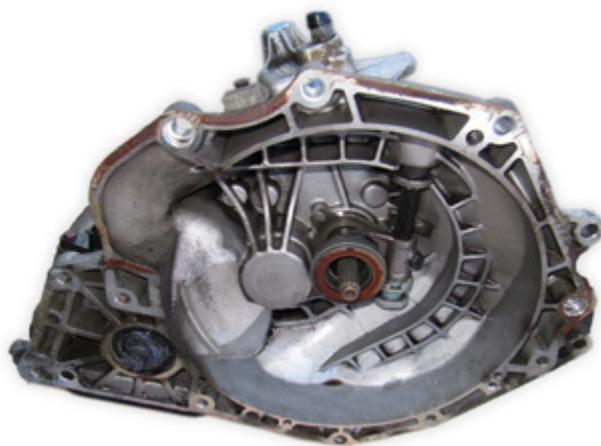
A reparação profissional de uma embraiagem implica a inspeção ao sistema de acionamento de embraiagem, assim como aos respetivos casquilhos e assentamento. Um casquilho torcido ou desgastado provoca uma inclinação do veio da forquilha, o que por sua vez faz com que o acionamento da embraiagem fique rígido ou funcione com vibrações. Se houver um desgaste excessivo, os componentes devem ser substituídos. Se não houver um desgaste evidente, as superfícies dos casquilhos e veio devem ser completamente limpas. Apenas se pode utilizar lubrificante se isso estiver previsto pelo fabricante do veículo. Uma vez que não é possível efetuar na oficina uma inspeção precisa do cabo da embraiagem, este deverá ser substituído sempre que for realizada uma substituição da embraiagem. Quando fizer isso, deve certificar-se de que a montagem é realizada de forma correta. Um cabo demasiado dobrado ou torcido afeta negativamente o conforto durante o funcionamento da embraiagem.

Fig. 1: Durante a reparação da embraiagem, os casquilhos do veio da forquilha devem ser inspecionados

De forma geral, um casquilho guia danificado ou desgastado deverá ser definitivamente substituído, uma vez que pode fazer com que o acionamento da embraiagem fique ainda mais duro.
