LuK INFO TECHNIQUE

Bride de roulement d'un volant moteur bi-masse

Plissement visible du matériau

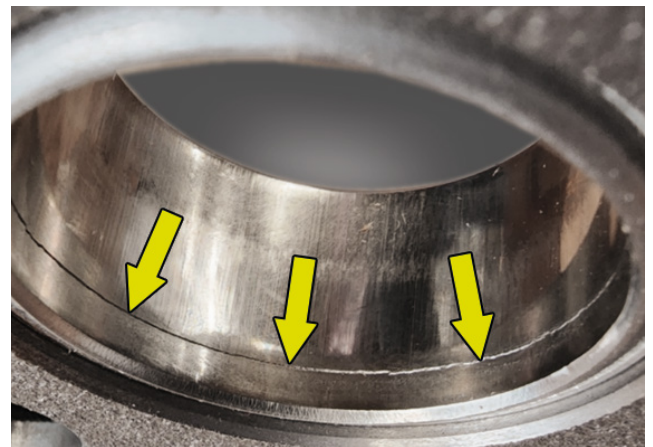
La construction de certains volants moteur bi-masse nécessite l'utilisation d'une bride de roulement/d'un dôme de roulement étiré(e). En raison des étapes spécifiques du procédé d'emboutissage/de fluage et de l'utilisation d'outils de formage, il peut arriver dans des cas individuels que des plissements du matériau, pouvant atteindre 30 µm de profondeur, se forment sur la paroi interne des brides (figures 1 et 2).

Bien que ces plissements soient perçus dans un premier temps comme des fissures mécaniques dans le matériau, il s'agit en réalité uniquement d'une structure de surface caractéristique et non d'un défaut de qualité du matériau.

Image 1 : Plissement de matériau circonférentiel sur la bride de roulement d'un volant moteur bi-masse

Les volants moteur bi-masse qui présentent un plissement dans la zone décrite respectent toutes les spécifications techniques malgré leur aspect différent et peuvent être utilisés sans hésitation.

Le plissement du matériau se trouvant en dehors de la surface fonctionnelle, il n'a aucun effet sur le fonctionnement et la fiabilité du volant moteur bi-masse.

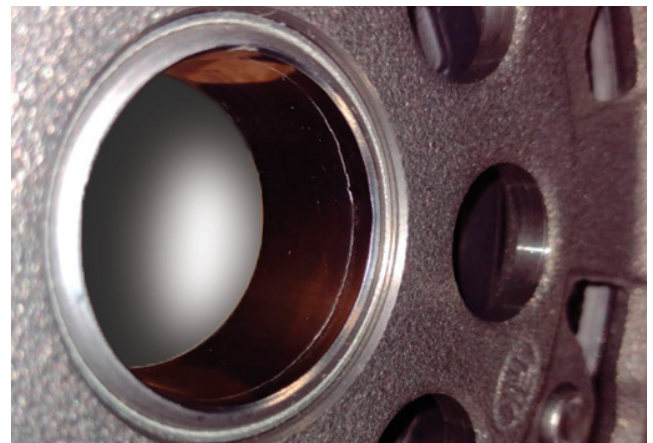
Image 2 : Plissement de matériau à faible saillie sur la bride de roulement
