## LuK INFORMAZIONE TECNICA

# Flangia di supporto volano a doppia massa

## Cricche superficiali visibili

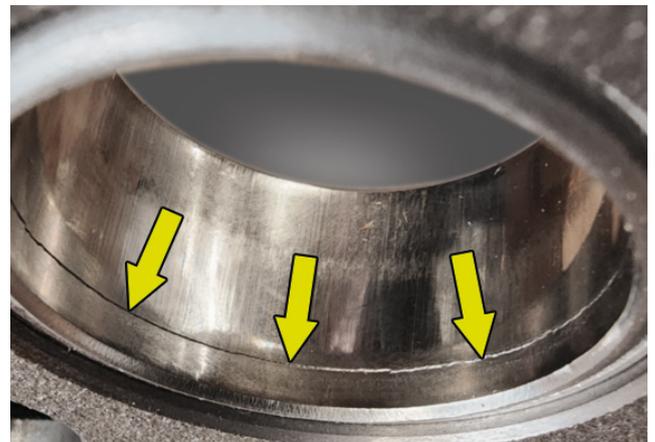
La costruzione di alcuni volani a doppia massa presuppone l'utilizzo di una flangia di supporto/calotta del cuscinetto trafilata. A causa delle fasi specifiche del processo produttivo di trafilatura e imbutitura in serie, nonché l'utilizzo di utensili di formatura, può verificarsi in casi sporadici la formazione di cricche superficiali fino a 30µm di profondità sulla parete interna delle flange (figure 1 e 2).

Sebbene queste cricche possano essere percepite a prima vista come incrinature di tipo meccanico nel materiale, si tratta semplicemente di una struttura caratteristica della superficie e non rappresentano una carenza a livello di qualità del materiale.

Poiché la cricca sul materiale si trova al di fuori della superficie funzionale, ciò non ha alcun effetto sul funzionamento e sull'affidabilità del volano.

Figura 1: cricca superficiale lungo il perimetro della flangia di supporto di un volano a doppia massa

I volani a doppia massa che mostrano una cricca sul materiale nella zona descritta, soddisfano tutte le specifiche tecniche nonostante il loro aspetto diverso, e possono essere utilizzati senza problemi.

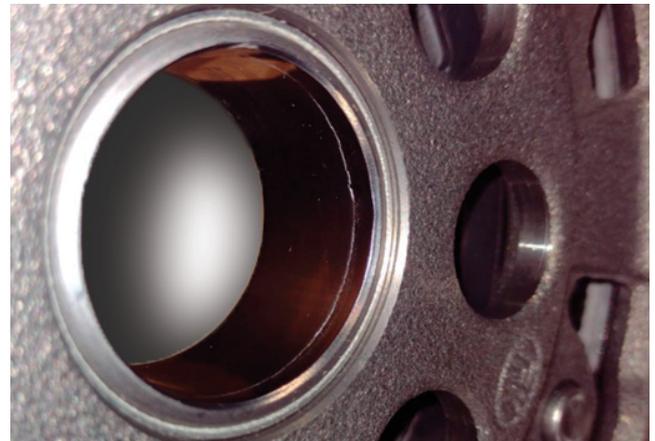
Figura 2: cricca superficiale meno marcata sulla flangia di supporto
