LuK Service-Info

Lagerflens tweedelig vliegwiel (ZMS)

Materiaalvouwing zichtbaar

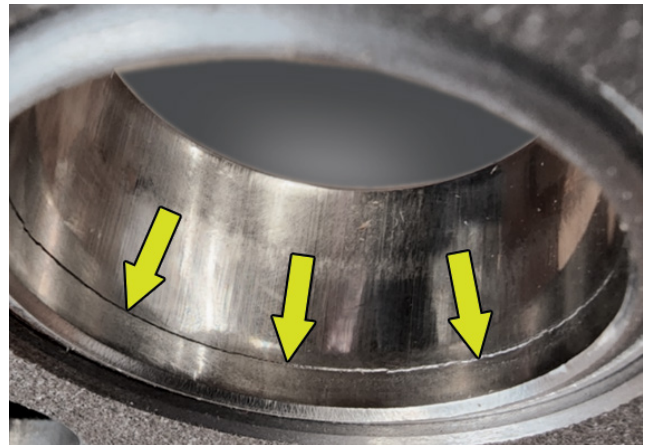
Voor de constructie van een aantal tweedelige vliegwiel is het gebruik van een getrokken lagerflens/lagerzitting vereist. Vanwege de specifieke stappen van het trek-/vloei-productieproces en het gebruik van vormwerktuigen is het in bepaalde gevallen mogelijk dat er zich op de binnenwand van de flenzen oppervlakkige materiaalvouwen vormen met een diepte tot 30 µm (Afbeeldingen 1 en 2).

Hoewel deze materiaalvouwen op het eerste zicht als mechanische barsten in het materiaal worden waargenomen, gaat het enkel om een karakteristieke oppervlaktestructuur en niet om een kwaliteitsgebrek van het materiaal.

Afbeelding 1: Rondlopende materiaalvouwing op de lagerflens van een tweedelig vliegwiel

Tweedelige vliegwiel die een materiaalvouwing in de beschreven zone vertonen, voldoen ondanks het afwijkende uitzicht aan alle technische specificaties en kunnen probleemloos worden gebruikt.

Omdat de materiaalvouwing zich buiten het functioneel oppervlak bevindt, heeft ze geen invloed op de werking en betrouwbaarheid van het tweedelige vliegwiel.

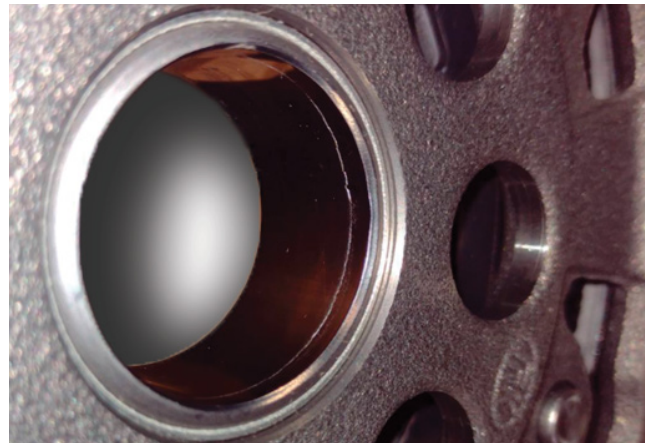
Afbeelding 2: Materiaalvouwing op de lagerflens met geringe profilering
