# Technical *Info*

## Umrüstung der Keilrippenriemen bei Renault 1,4 /1,6 16 V Motoren mit Klimaanlage K4J/ K4M

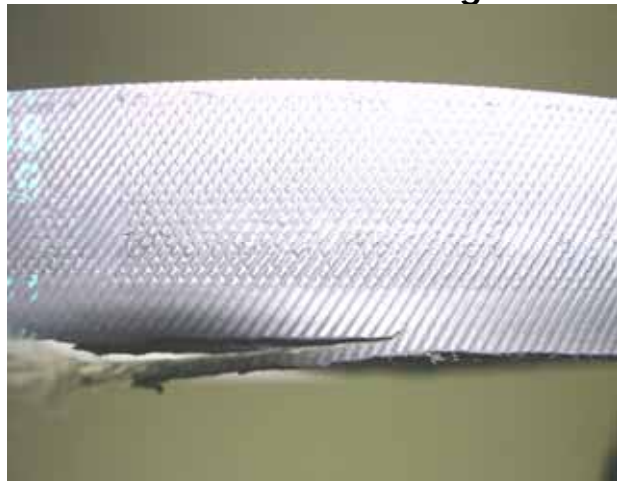
Abb. 1

Der Riemen läuft laut, verschleißt schnell und zeigt Abrieb. Es kann durch seitliches Anlaufen der Zugstrang einschl. Rippen ausreißen, der wiederum einen schweren Motorschaden durch einen überspringenden Zahnriemen verursachen kann.

Der Keilrippenriemen ist bei älteren Fahrzeugen 6-rippig (6 PK 1748) ausgeführt.

### Zu ersetzende Ausführung

Der jetzt 5-rippige Riemen wird nur auf die äußeren Rillen aller Riemenscheiben gesetzt, die innere Rille muss in allen Scheiben frei bleiben. In diesem Zusammenhang ist auch der Freilauf des Generators auf einwandfreie Funktion zu prüfen, sowie die Prüfung der Hydraulikpumpe für Lenkhilfe auf Axialspiel vorzunehmen.

Vor Montage die Rillenscheiben von Abrieb mittels weicher Metallbürste befreien!

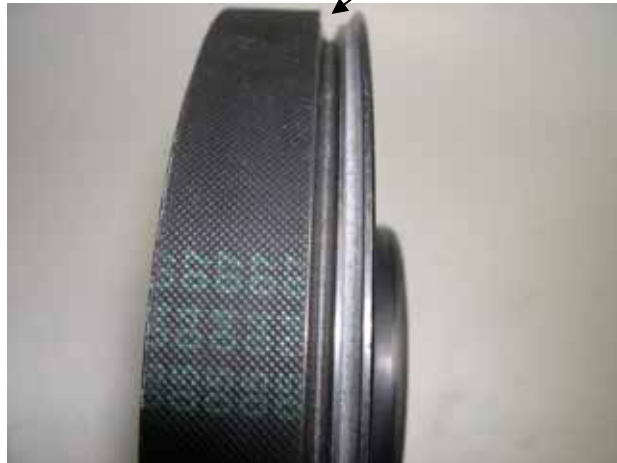
Abb. 2

Die neue Ausführung ist nur 5-rippig (5 PK1750), um den Abstand des Riemens zu den Aggregaten zu vergrößern und soll lt. Renault generell verbaut werden.
