# Technical *Info*

## Indicação de montagem para o kit de correia dentada CT 1044 K1, por exemplo Audi/ VW/ Skoda/ Seat 1,9 TDI

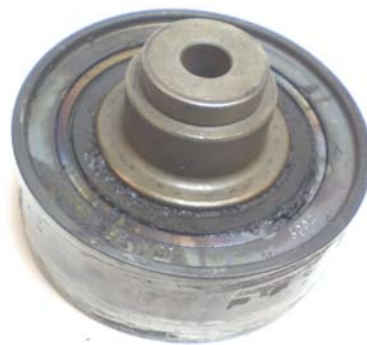
Imagem 1

A polia de desvio grande depois de pouco tempo de funcionamento é arrancada devido ao bloqueio do mancal. Esta situação pode levar a danos no motor (imagem 1)

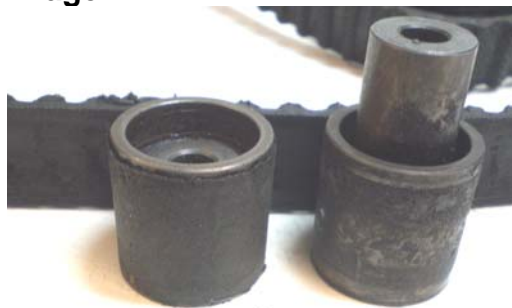
Imagem 2

A parte dorsal da correia, devido a uma tensão insuficiente, ficou sobreaquecida nos dois rolos amortecedores (imagem 2).
