Cureaua de distribuție CT 881 K2 în exemplul Ford 1.25 16V/ 1.4 16 V / 1.6 16 V – Diverse modele începând cu 4/97

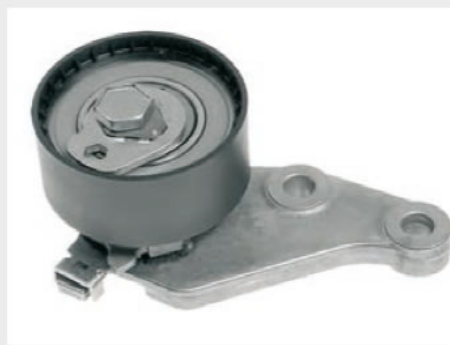
Designul rolei anterioare

Rolă de tensionare furnizată în kit este proiectată diferit de cea instalată în vehicul.

(Ajustarea excentricului până la alinierea indicatorului utilizând o cheie hexagonală)

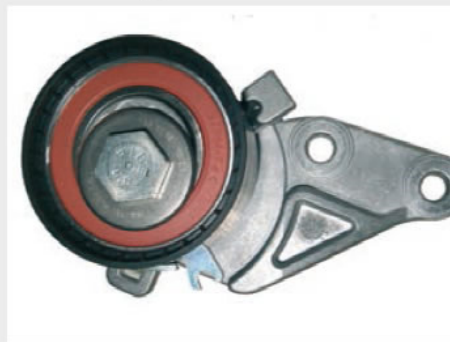
Noul design

Conform producătorului, versiunea nouă trebuie instalată în locul celei anterioare la schimbarea curelei.

Noua rolă este dotată cu un splint premontat putând fi instalată direct. După instalarea tuturor componentelor, splintul de siguranță este tras iar tensiunea este setată automat.
