Informaciones Técnicas

Montaje del kit Correa de distribución CT 919K4/K5 para Audi A4,1,8 20 V (Reequipamiento a hidrotensor de vehículos construidos antes de 1998)

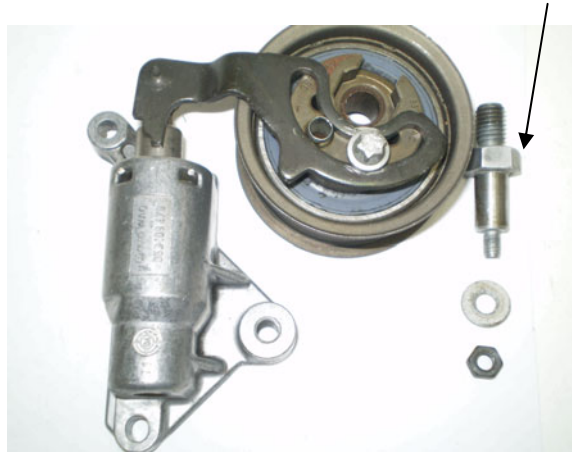
Fig. 1
Versión a sustituir (1)

La transmisión por correa emite ruidos después de un corto funcionamiento,

El rodillo tensor recién instalado no presenta la distancia correcta al motor y la correa roza lateralmente con la polea interior.
(Fallo de alineamiento)

Al reequipar los vehículos construidos hasta el 1998 se tiene que quitar el espárrago (1) de la versión antigua. Aquí se enrosca ahora la nueva versión con una pieza distanciadora premontada (2) en el mismo agujero. El problema aquí es que de parte del fabricante dos !! piezas distanciadoras de diferente grosor (3.1)+(3.2) definen la distancia del rodillo al motor. A pesar de la limitación del N° de chasis del vehículo (mes de prod.: 01/96) no es siempre posible saber qué kit se tiene que usar ya que puede discrepar el n° de chasis indicado. En cualquier caso se debe controlar si el rodillo tensor sustituido se montó alineado en la transmisión por correa. De lo contrario se llegan a dar ruidos inevitablemente o incluso a fallos graves del motor.
