Technical *Info*

Набор зубчатого ремня CT 939 K1- 5 на примере:
VW / Audi 2,4/ 2,5 TDI 5 цили.

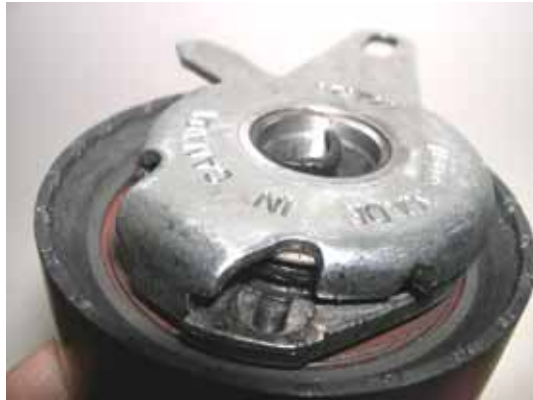
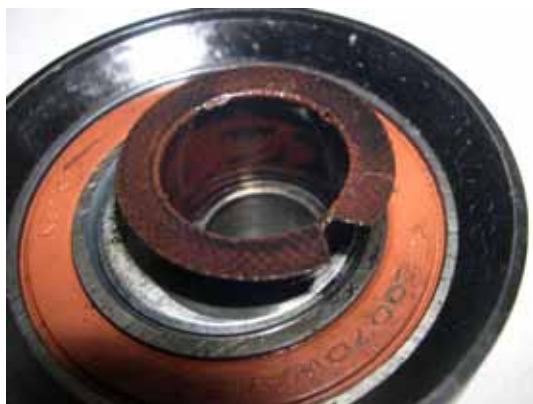
Натяжной ролик имеет необычное загрязнение маслом. Покрытый тефлоном фрикционный диск утратил свою функцию (рис. 2 / рис. 3).

Загрязнение маслом привело к выходу из строя ролика (слишком большие вибрации пружины). Кольцевые прокладки коленчатого вала / распределительного вала необходимо обязательно проверять в отношении безупречного состояния, а при необходимости заменять. При необх. также следует заменить уплотнение корпуса масляного насоса.
