# Informaciones Técnicas

Kit de correa de distribución CT 939 K1- 5 tomando como ejemplo:  
VW / Audi 2,4/ 2,5 TDI 5 cil.

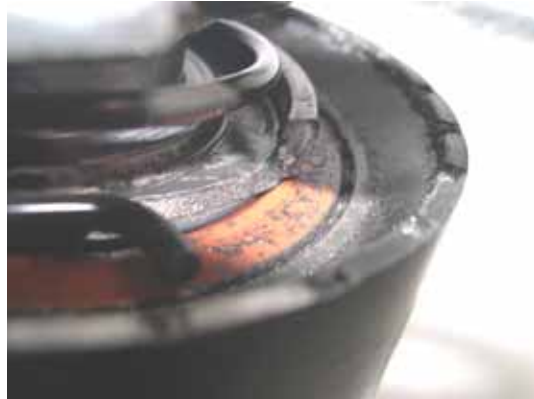
(Fig. 1)

Se ha roto una pieza de fundición o el resorte del rodillo tensor.

→ la correa ha saltado o el rodillo tensor no funciona.

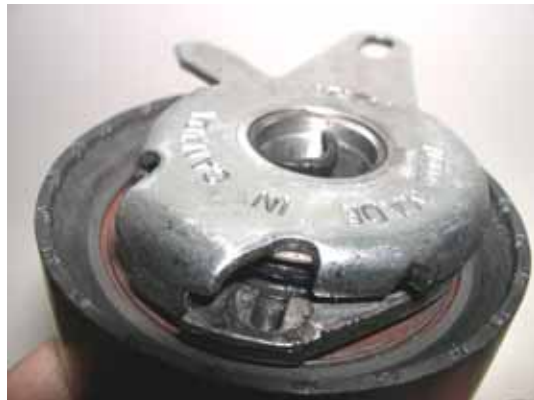
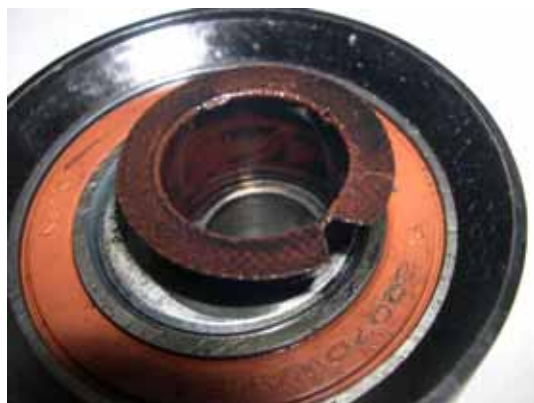
El rodillo tensor está evidentemente contaminado por aceite. El disco de fricción revestido de teflón no funciona. (Fig. 2/Fig. 3)

La contaminación por aceite ha provocado el fallo del rodillo (demasiada oscilación del resorte). Se debe controlar siempre el funcionamiento de los retenes radiales para ejes del cigüeñal / árbol de levas y reemplazarse si es necesario. En su caso también se debe recambiar la junta de la caja de bomba de aceite.
