### ContiTech

#### Kvar zatezne remenice CT 941K1 zbog pregrijavanja Mitsubishi 1.8 GDI, Volvo V40/ S40 1.8

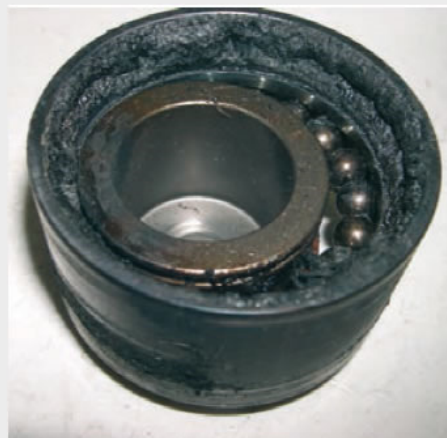
sl. 1

Ubrzo nakon montaže kompleta, **zatezna remenica** je zatajila zbog propadanja/pregrijavanja (sl. 1).

Demontirana zatezna remenica

Zatezna remenica apsolutno se mora zatezati u smjeru suprotnom od kazaljke sata kada se **ekscentar** koristi za njezino zatezanje. Valjak se mora slobodno okretati na nosaču sklopa. Vijak za učvršćenje mora se stegnuti momentom od 48 Nm.

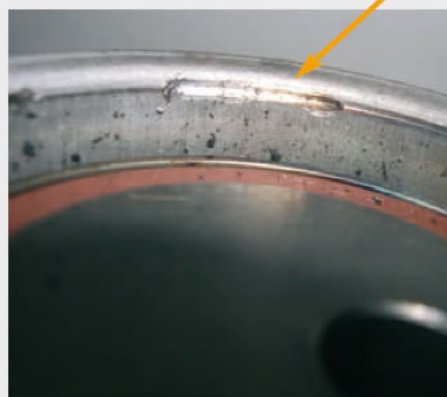
sl. 2

Blokada **zatezne remenice**. Na taj način se toplina remena prenosi na zateznu remenicu koja se pregrijava. Uslijed toga rastapa se plastični kavez i dovodi do zastoja valjka. Blokada **zatezne remenice** javlja se kada se remen tare o nosač sklopa (sl. 2).

Zatezna remenica mehanički je blokirana iznutra
