Komplet za zamjenu razvodnog remena CT 946 K2 s kompletom CT 1044 K1

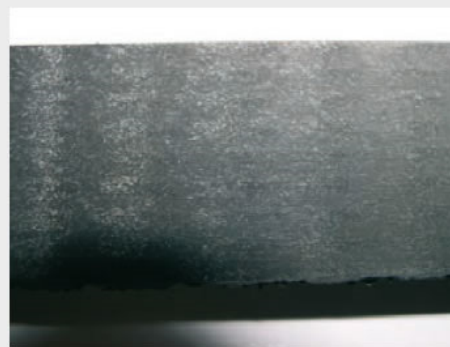
sl. 1
CT 943

Remen koji se isporučuje s CT 1044 K1 razlikuje se u izgledu i identifikacijskom broju od remena CT 946 koji je bio dotada montiran (sl. 1).

Komplet CT 946 K2 više nije dostupan i zamijenjen je s CT 1044 K1. Broj motora po kojemu se razlikuje je ispušten.

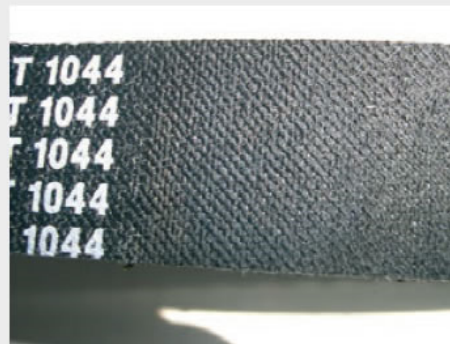
CT 1044 je ojačan dodatnim stražnjim vlaknima i može se koristiti na starijim TDI motorima (sl. 2).

sl. 2 CT 1044 s pozadinom od vlakana za ojačanje
