# Technical *Info*

## Инструкция по монтажу для комплекта зубчатых ремней CT 957 K1 – WP4 : например, у Audi/ VW/ Skoda/ Seat 1,4/1,6 -16V

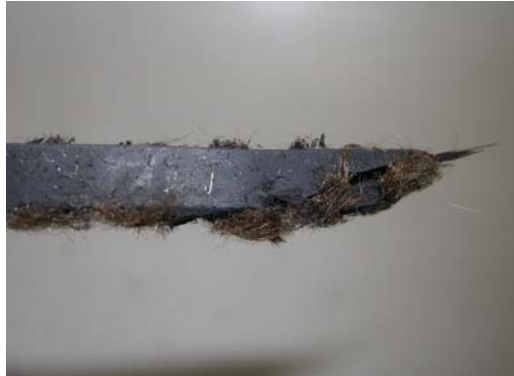
Рис. 1

Ширина зубчатого ремня существенно меньше нормальной ширины; по причине недостаточной ширины ремень порвался (рис. 1).

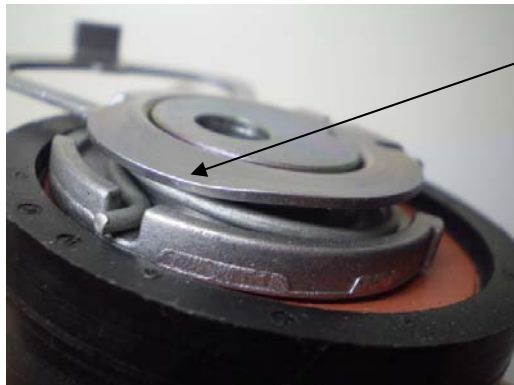
Рис. 2

По причине перекоса натяжного ролика имел место износ боковой поверхности зубчатого ремня (рис. 2). Эксцентрик при затяжке не был повернут по часовой стрелке.
