ContiTech

Promjena remenice za zatezanje CT 975 K1 do CT 975 K3 - Opel 1.6 / 1.8 16V

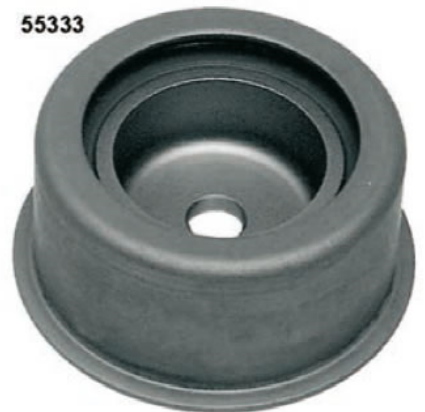
55333

Zatezna remenica koja dolazi u kompletu za isporučenu vrstu razlikuje se od one koja je montirana na vozilu.

Remenica za zamjenu

Sukladno uputama proizvođača, mora se montirati nova remenica s plastičnom košuljicom cilindra (55373) prilikom promjene remena, umjesto prijašnje metalne verzije (55333).

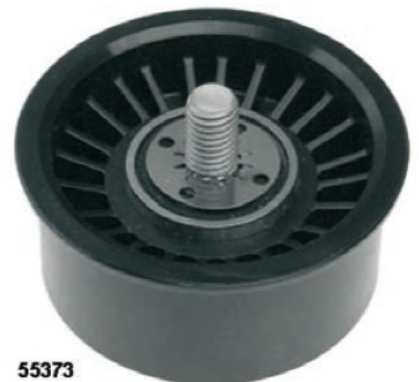
55373

Novi zatezač

Nova remenica opremljena je već montiranim vijkom i može se odmah koristiti.
