Technical *Info*

Alteração do rolete de desvio CT 975 K1 em CT 975 K3 - Opel 1,6 / 1,8 16 V

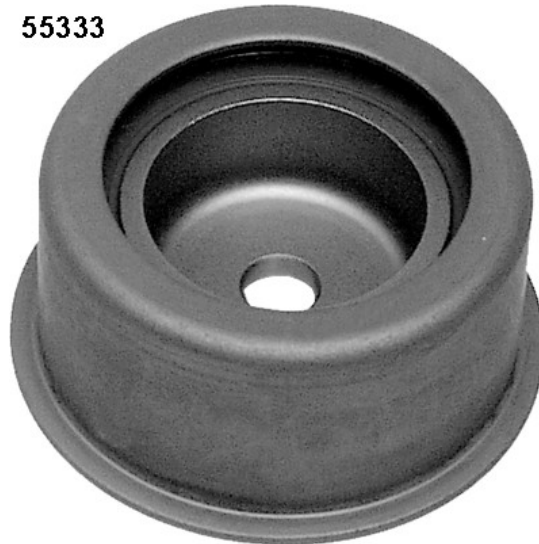
Imagem 1 Versão a ser substituída

O rolete de desvio fornecido no *kit* difere do modelo montado no veículo.

Segundo o fabricante, aquando da mudança da correia deverá ser montada a nova versão com cinta de cobertura em plástico (55373) em lugar da antiga versão em metal (55333).
