Schimbarea rolei de ghidare CT 975 K1 cu CT 975 K3 - Opel 1.6 / 1.8 16 V

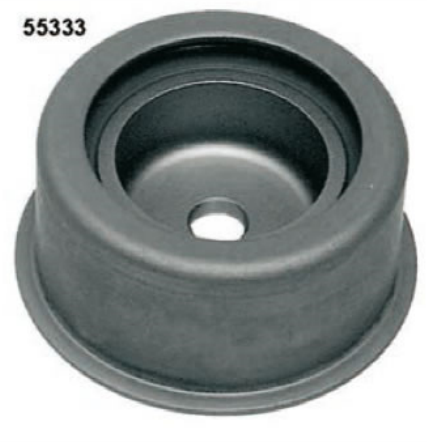
55333

Rolă de ghidare inclusă în kitul livrat diferă de cea instalată în vehicul.

Conform producătorului, trebuie instalată noua rolă cu manta de plastic (55373) la schimbarea curelei, în locul versiunii cu manta metalică (55333).

Rolă ce va fi înlocuită

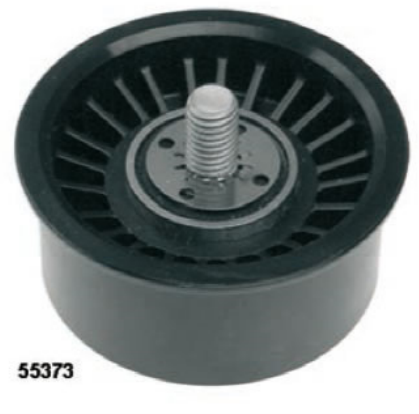
55373

Noua rolă de ghidare

Noua rolă vine echipată cu un știft premontat și poate fi utilizată direct.
