ContiTech

Retehnologizarea tehnologiei de tensionare în Ford 1.8 diesel (CT 983 K1/K2)

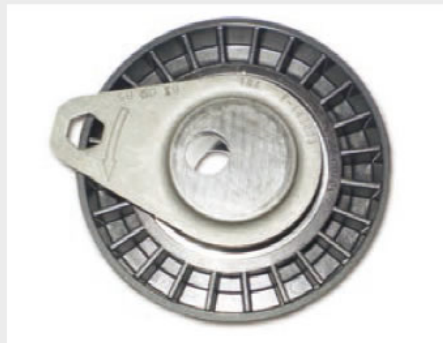
Tipul ce va fi înlocuit

Rolă de tensionare din kit este proiectată tehnic diferit de modul în care este instalată în fabrică.

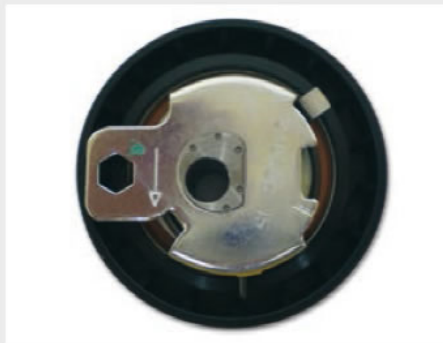
Nouă tehnologie rolă tensionare

Conform Ford, noul tip de rolă de tensionare trebuie instalată în toate modelele cu motor diesel 1,8 când trebuie schimbată cureaua de distribuție. Dat fiind faptul că structura a fost schimbată complet, sunt necesare clarificări referitoare la instalarea și poziționarea corectă a acesteia.

Tipul nou este o rolă de tensionare semiautomată instalată central în locul rolei de tensionare manuală (50 Nm). După instalarea normală a curelei de distribuție, tensiunea se ajustează pe discul din față rotindu-l în direcția indicată de săgeată utilizând o cheie hexagonală. Asigurați-vă că adâncitura este în partea opusă opritorului aproximativ în poziția 3:00.
