Technical *Info*

Переход на оснащение новым устройством зажима у автомобилей Ford с дизельным двигателем объемом 1,8 литра (СТ 983 K1/K2)

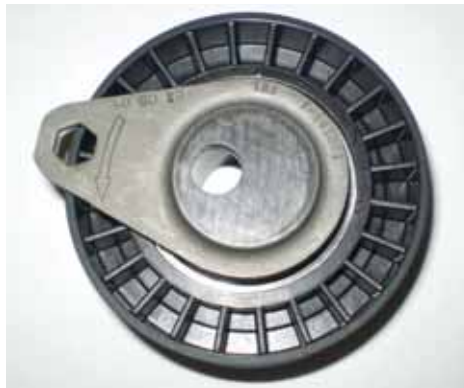
Натяжной ролик в составе набора имеет иное техническое исполнение, чем тот натяжной ролик, который был смонтирован на заводе-изготовителе.

Рис. 1:
Исполнение, подлежащее замене

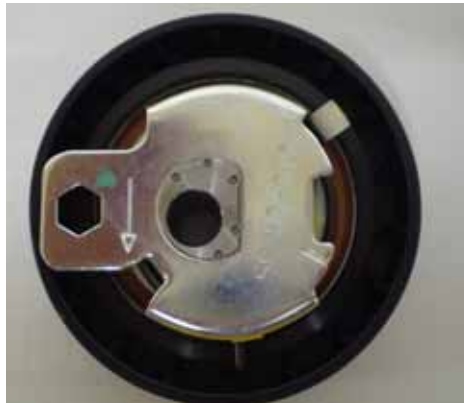
Рис. 2
Новая система зажима

Новое исполнение представляет собой полуавтоматический натяжной ролик, который устанавливается по центру на месте ручного натяжного устройства (50 Нм). После установки зубчатого ремня, как обычно, на диске с помощью ключа с внутренним шестигранником спереди производится регулировка натяжения в направлении, в соответствии с нанесенной стрелкой, причем следует иметь в виду, что гнездо находится напротив упора, расположенного примерно в положении 3 часа.

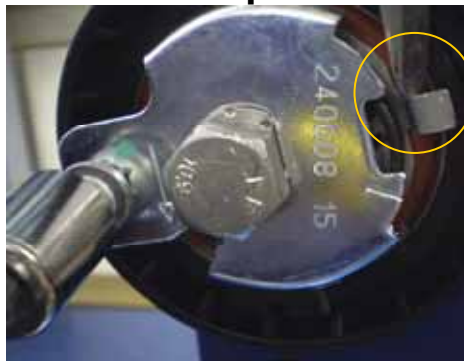
Рис. 3 **Заданное положение при зажиме**
