Technical *Info*

Montaż CT 984 K2 i CT1015 K2, np. Audi, VW 2,5 TDI V6

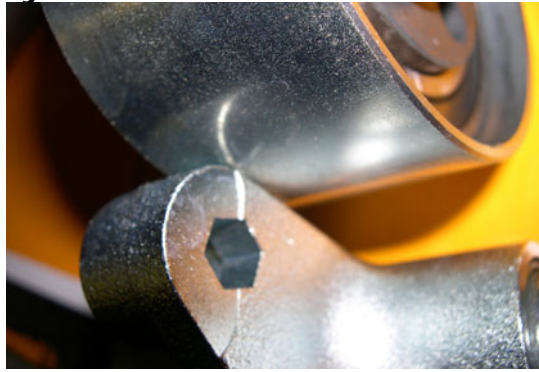
rys. 1

Dźwignia zwrotna ociera o napinacz (rys. 1). Skutkiem może być poważne uszkodzenie silnika!

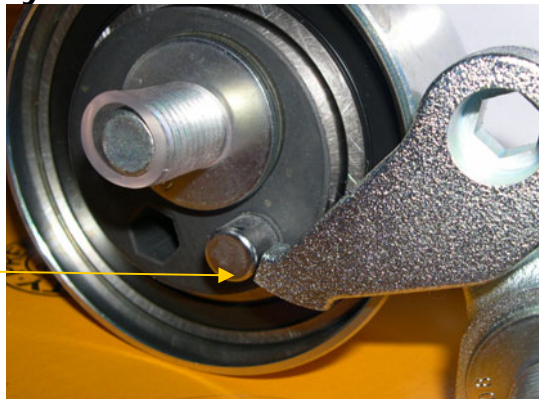
rys. 2

Wskutek **nieprawidłowej** pozycji montażu (rys. 2) po krótkim czasie pracy następuje zetknięcie powierzchni bieżnej z dźwignią. Na rysunku pokazana jest strona zwrócona do silnika (normalnie niewidoczna).
