Diferentes polias tensoras dependendo do formato da roda da cambota (redondo/oval)

Diversos Ford/PSA/Volvo 1.6L Diesel, N.º de artigo CT1162K2/ K3/ K4 e WP2/ WP3/WP4

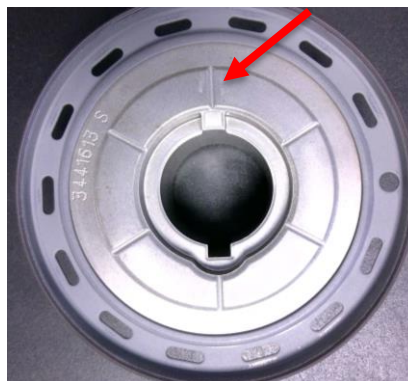
Fig. 2

As polias tensoras diferem na taxa de elasticidade da mola tensora instalada. Isto deve corresponder à roda da cambota de fábrica. O fabricante de veículos introduziu um acionamento de componentes primários otimizado com uma polia oval nos anos de modelo mais recentes. A versão da roda motriz que está instalada não é imediatamente identificável. Para verificar, a roda motriz deve ser desmontada e deve ser verificado se existe um furo na parte traseira. (**Fig. 2 e 3**).

Roda motriz redonda

utilizado o Kit de correia de distribuição CT1162K2/ WP2 com polia tensora V56664. Para a roda da cambota com furo (formato oval, **Fig. 3**) é necessário **ou** o Kit CT1162K3/ WP3 com polia tensora V56675 **ou** o Kit CT1162K4/ WP4 com polia tensora V56676 (se ambos os Kits forem atribuídos ao veículo, o ano de fabrico é decisivo - verificar o número de peça da polia tensora removida).

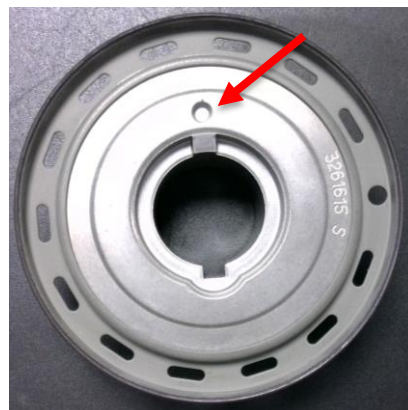
Fig. 3

Roda motriz oval
