## Η εσφαλμένη ρύθμιση της τροχαλίας τάνυσης μπορεί να προκαλέσει ζημιά στον κινητήρα

PSA 1.6 HDi / BlueHDi, Ford 1.5 TDCi (Αρ. προϊόντος CT1203, CT1203K1, CT1203WP1)

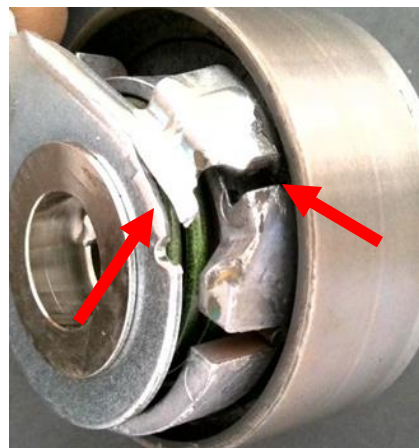
Από τον οδοντωτό ιμάντα έχουν κοπεί δόντια, η κόντρα της τροχαλίας τάνυσης έχει ραγίσει και η τερματική θέση πλήρους φορτίου έχει ενσωματωθεί.

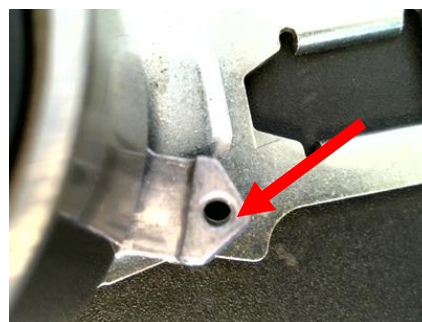
Κατά τη διαδικασία τάνυσης, η οπή στον δείκτη τάνυσης ευθυγραμμίζεται με την οπή στην κόντρα. Ως αποτέλεσμα, η τάνυση έχει ρυθμιστεί πολύ ψηλά και η τερματική θέση πλήρους φορτίου ενσωματώνεται από την επαναλαμβανόμενη επαφή με την κόντρα έως ότου τελικά ραγίσει ή σπάσει.
