## Una regolazione errata del rullo tendicinghia può danneggiare il motore PSA 1.6 HDi / BlueHDi, Ford 1.5 TDCi (numero dell'articolo CT1203, CT1203K1, CT1203WP1)

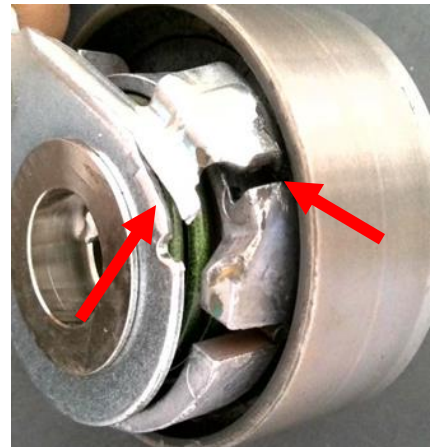
Alcuni denti della cinghia di distribuzione sono stati tranciati, il corpo del controsupporto del rullo tendicinghia è strappato e il fine corsa di pieno carico è inserito.

Alla fine del processo di serraggio, il puntatore di tensione deve essere posizionato al centro della tacca nel controsupporto. Rispettare la direzione di tensionamento.

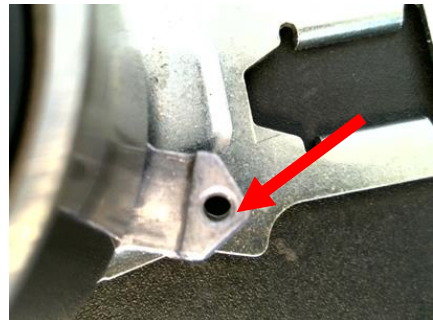
Durante il tensionamento, il foro nel puntatore di tensione si allinea con il foro del controsupporto. Di conseguenza viene impostata una tensione troppo elevata e, a causa del ripetuto urto con il controsupporto, il fine corsa di pieno carico viene inserito finché questo non finisce per strapparsi o rompersi.
