Een verkeerde instelling van de spanrol kan motorschade veroorzaken

PSA 1.6 HDi / BlueHDi, Ford 1.5 TDCi (art. nr. CT1203, CT1203K1, CT1203WP1)

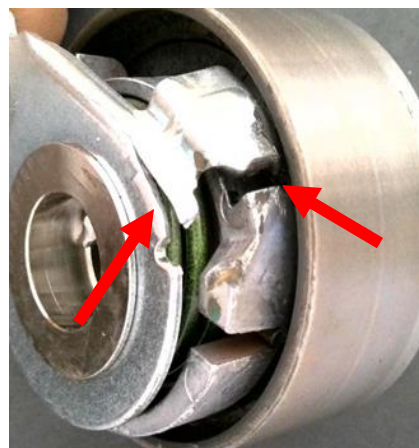
Probleem:

De tanden van de distributieriem zijn afgeschoven, het spanrolhuis is gescheurd en de vollastaanslag is ingegaan.

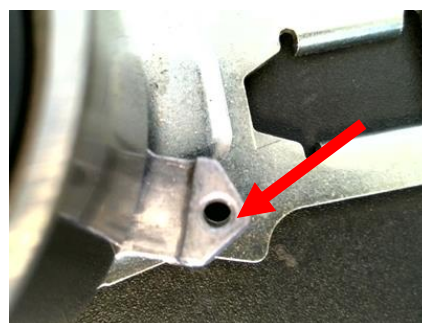
Oorzaak:

Tijdens het spannen wordt het gat in de spanningsindicator in contact gebracht met het gat in de behuizing van de begrenzer. Het gevolg is dat de spanning veel te hoog wordt ingesteld en dat de aanslag van de volle belasting wordt geïncorporeerd door de steeds terugkerende botsing met het lichaam van de begrenzer, totdat deze uiteindelijk scheurt of afbreekt.
