Nieprawidłowe ustawienie rolki napinającej może spowodować uszkodzenie silnika

PSA 1.6 HDi / BlueHDi, Ford 1.5 TDCi (artykuł nr CT1203, CT1203K1, CT1203WP1)

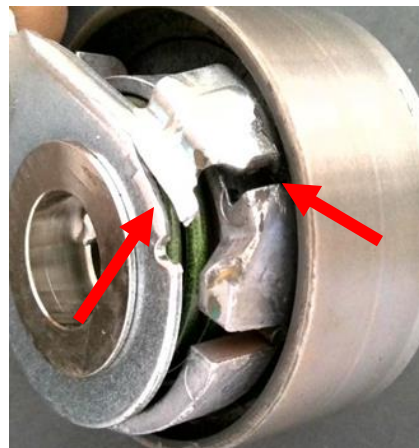
Zęby paska rozrządu zostały ścięte, korpus ogranicznika ruchu rolki napinającej jest zerwany, ogranicznik pełnego obciążenia jest uszkodzony.

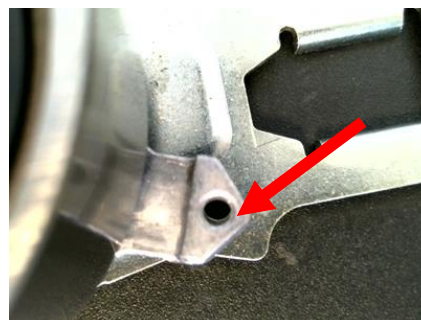
Podczas napinania otwór we wskaźniku naprężenia pokrywa się z otworem w korpusie ogranicznika. W rezultacie naprężenie jest ustawione zbyt wysoko. Ogranicznik pełnego obciążenia jest uszkodzany przez powtarzające się uderzenia ogranicznika ruchu rolki. Może to doprowadzić do zerwania ogranicznika ruchu rolki napinającej.
