Reglarea incorectă a rolei întinzătoare poate deteriora motorul

PSA 1.6 HDi / BlueHDi, Ford 1.5 TDCi (Nr. articol CT1203, CT1203K1, CT1203WP1)

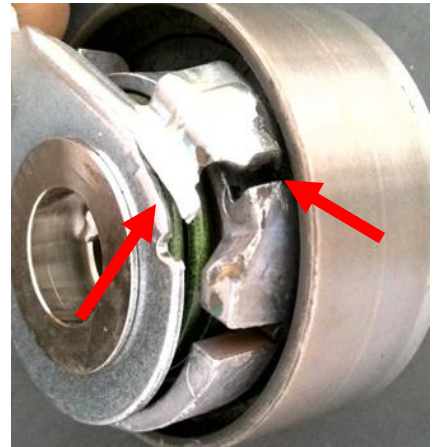
Dinții au fost tăiați de pe cureaua dințată, corpul contrasuport al rolei întinzătoare este rupt și opritorul pentru sarcină maximă este deformat.

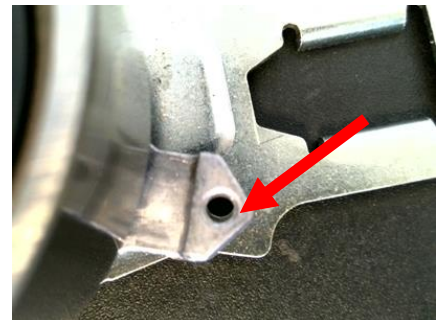
În timpul procesului de tensionare, orificiul indicatorului de întindere este adus peste orificiul din corpul contrasuportului. Drept rezultat, tensionarea este reglată la o valoare mult prea mare și opritorul pentru sarcină maximă este deformat prin contactul recurent cu corpul contrasuport până când se fisurează sau se rupe în cele din urmă.
