Felaktig inställning av remspännaren kan skada motorn

PSA 1.6 HDi / BlueHDi, Ford 1.5 TDCi (artikelnr CT1203, CT1203K1, CT1203WP1)

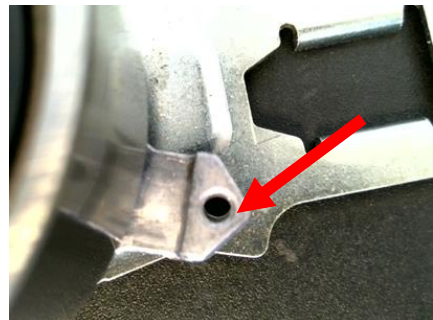
Under remspänningen linjeras hålet i remspänningsindikatorn med hålet i remspännaren. Därför är remspänningen alldeles för högt inställd; under drift stöter positionsfliken på remspännaren flera gånger emot max belastningstoppet tills det går sönder eller bryts av.
