Un ajuste erróneo del rodillo tensor puede dañar el motor

PSA 1.6 HDi / BlueHDi, Ford 1.5 TDCi (Nº de artículo CT1203, CT1203K1, CT1203WP1)

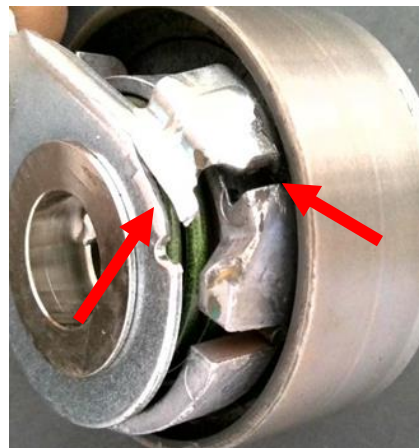
Se cortaron dientes de la correa de distribución, la lengüeta de trabajo del rodillo tensor está rota y el tope de carga máxima ha recibido golpes.

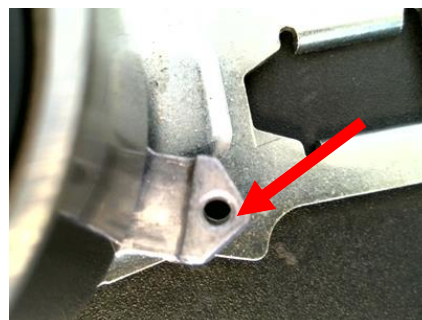
Durante el proceso de tensión, el orificio en el indicador de tensión se alinea con el orificio en la lengüeta de trabajo. Como resultado, la tensión se establece demasiado alta y el tope de carga máxima y la lengüeta de trabajo se golpean mutuamente de forma continua, hasta que finalmente la lengüeta se rompe.
